## TECHNICKÁ ZPRÁVA

**STAVBA:** Oprava pláště židovské synagogy v Břeclavi

**MÍSTO STAVBY:** parc. č. st. 428 , k.ú. Břeclav [613584],  
Jihomoravský kraj

Oprava vnějšího pláště objektu, oprava poškozených částí střech, oprava interiérových maleb a obnova protipožárních nátěrů.

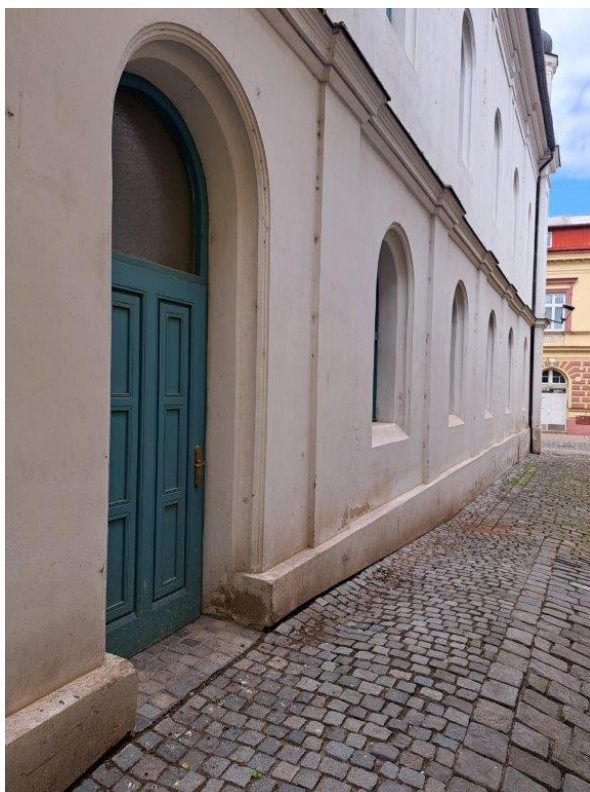
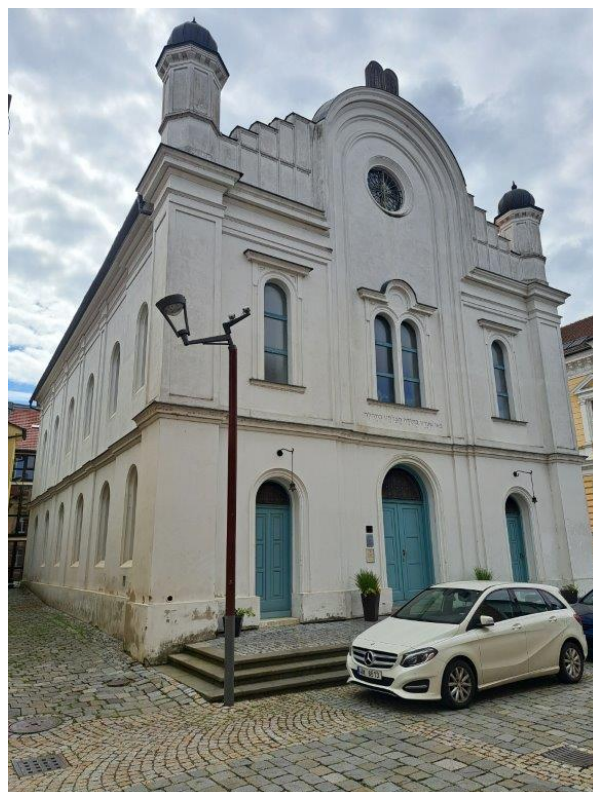
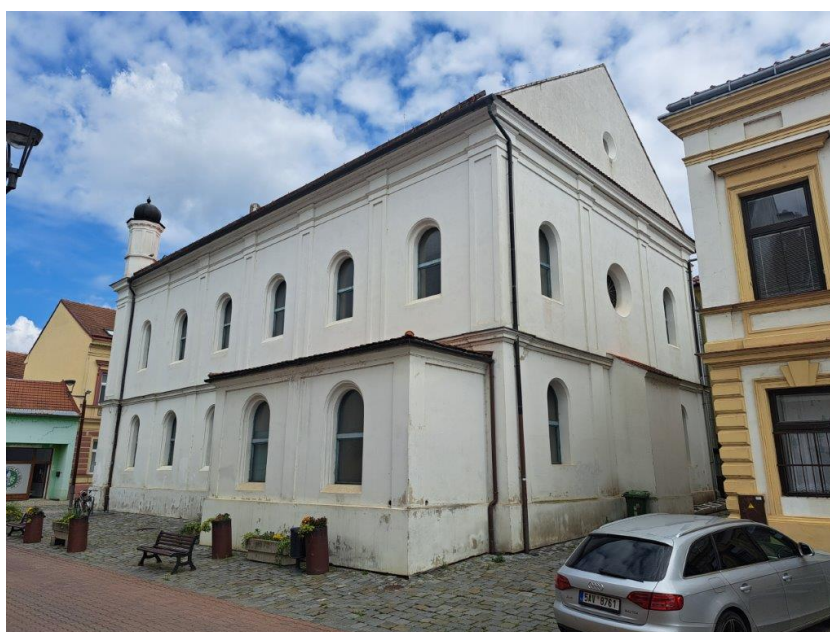
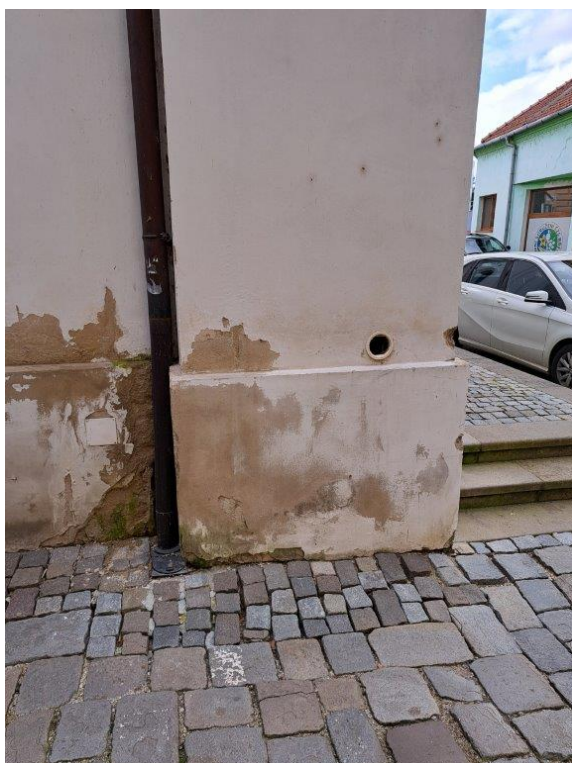
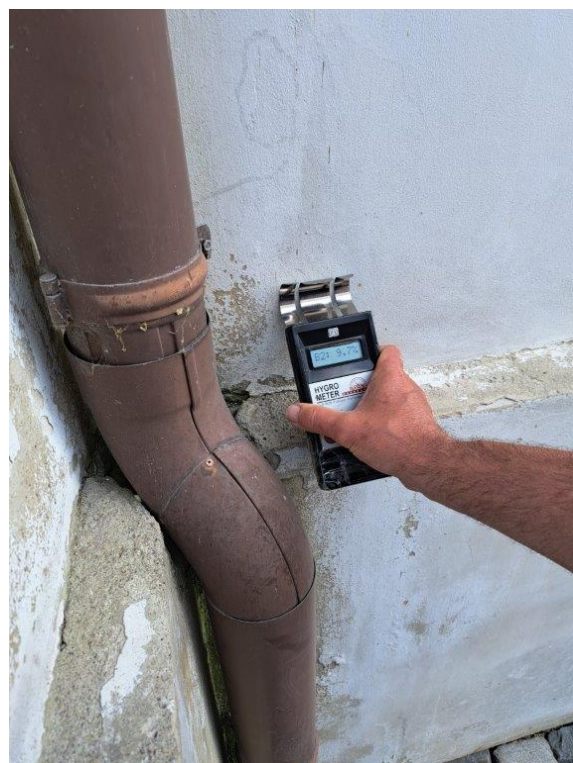
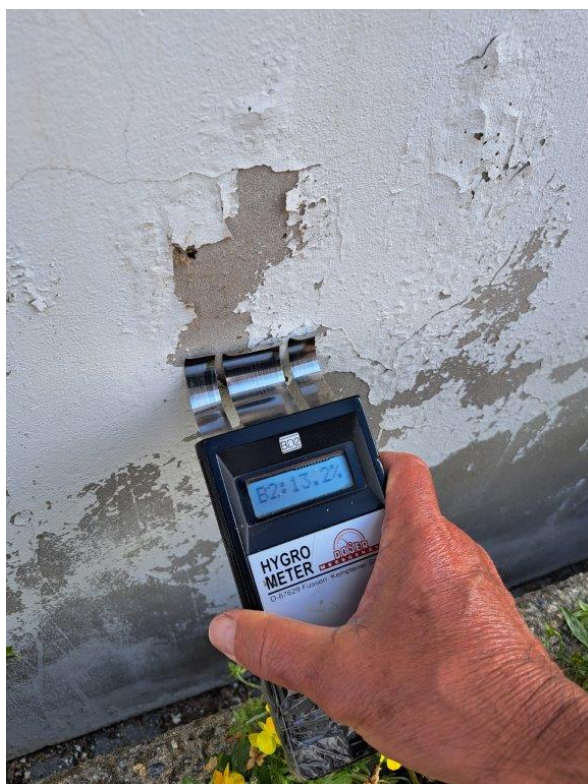
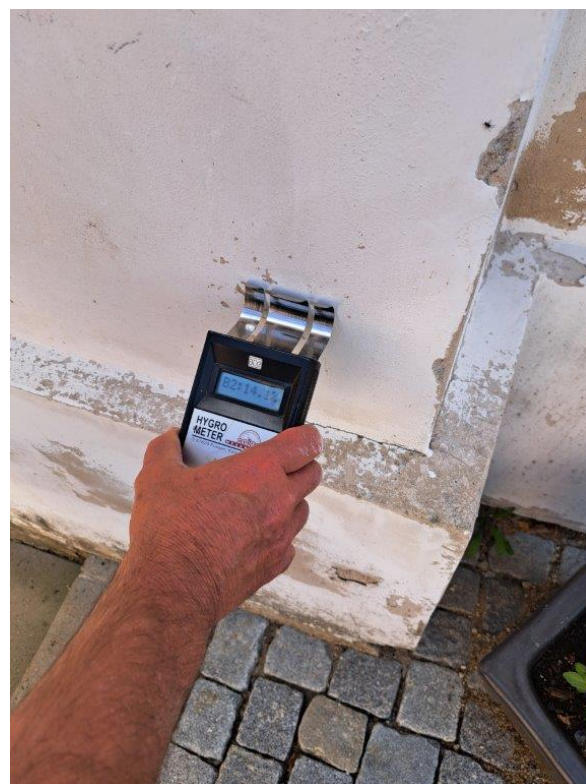
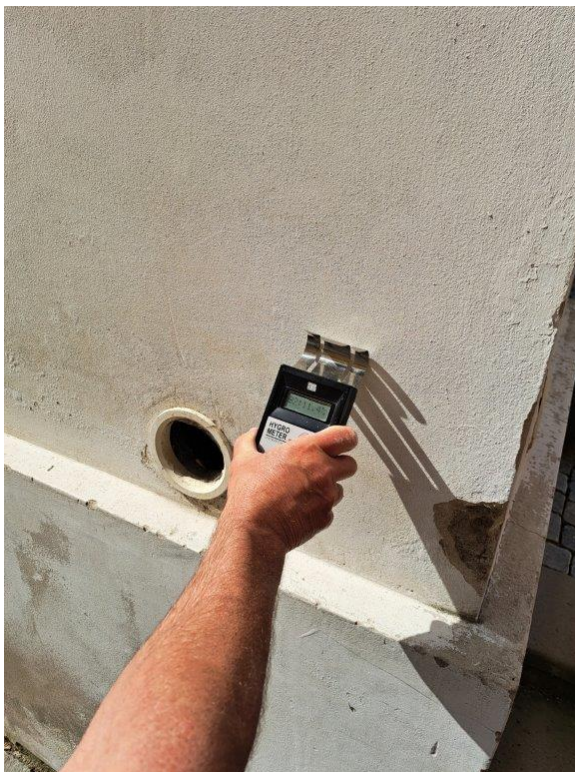
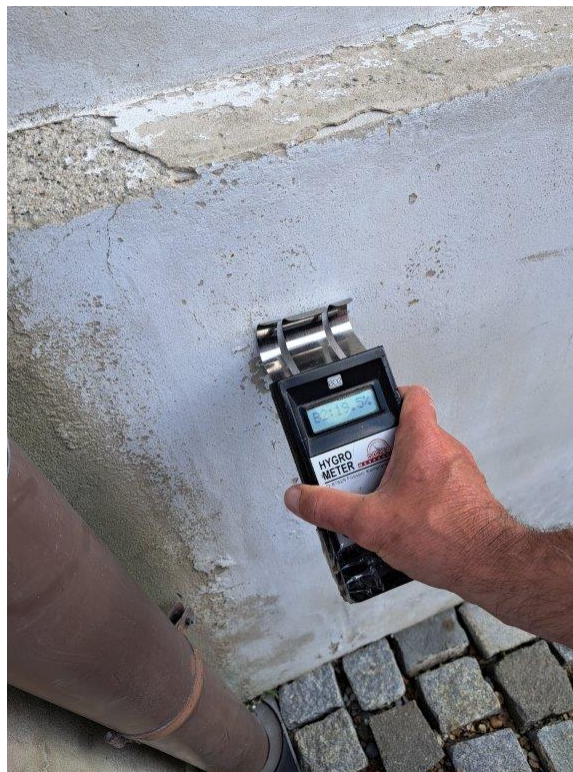
Na základě vlhkostního průzkumu bylo zjištěn, že sokl a omítka v dolních partiích cca do 2m od terénu je značně zdegradovaná, zasolená, cementová omítka, značně neprodyšná. Vlhkost v těchto částech je od 13 do 18% podle měřidla DOSER. Přijatelná hodnota 5% vlhkost.

1. Celoplošné omýtí ploch fasády tlakovou vodou.
2. Do výše 2 metrů omítku osekát, vyškrábat spáry a poté nechat zdivo minimálně 1 měsíc provětrat.
3. Jižní strana –omítku postačí oseká t0,5m nad osekáým soklem.
4. Sanační přednástřík např. **Baumit SanovaPre**
5. Jádrová omítka na bázi trasu vápna v částech soklu ve více krocích po 25mm odhad v 5 krocích tl. 25mm+25mm+25mm+25mm+20mm – např. **Baumit SanovaMonoTrass** , po každé vrstvě nechat vyzrát dle technologického listu výrobku
6. Po vyzrání přeštukovat jemnou trasovou omítkou podobného zrna do 0,6 mm např. **Baumit SanovaFine** (sanační štuk)
7. Provést lokální vysprávký v ploše štukem 0,6 mm (větší praskliny).

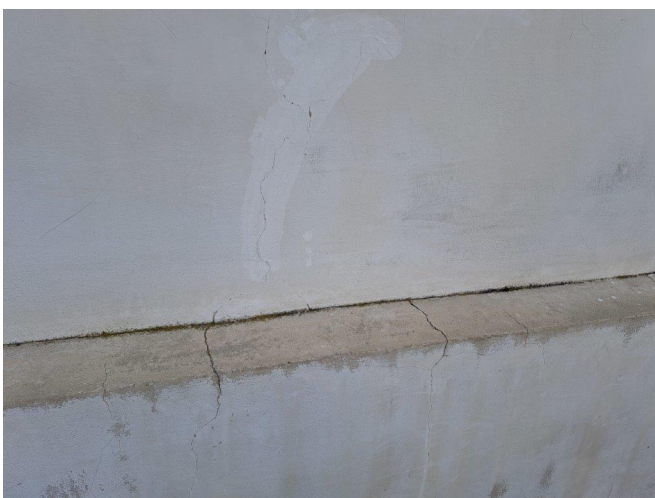
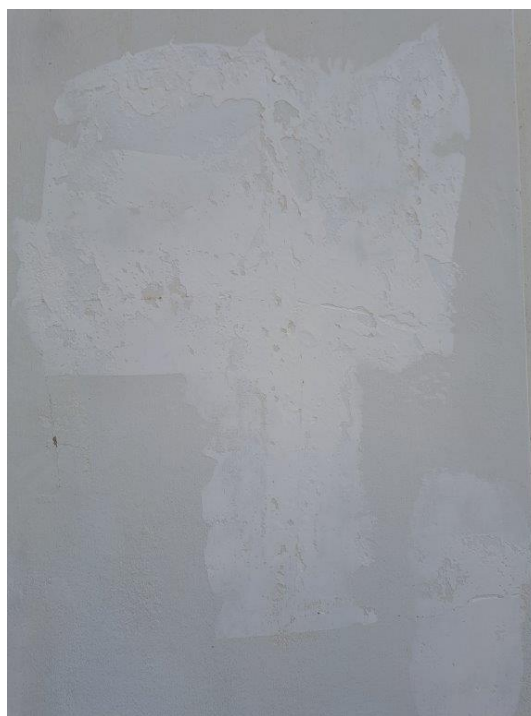
Relativně zachovalá omítka se starým nátěrem KEIM, odstín 9595.

V ploše četné prasklinky a menší poruchy omítky. Odhad na opravy omítek je do 30% ploch.

1. Celoplošné zpevnění omítky se starým nátěrem materiálem např. **KEIM Soldalit Fixativ**
2. 1.nátěr **KEIM Contact** (obsahuje plniva a armovací tělíska), překlene drobné vlásečnicové praskliny, sjednotí strukturu podkladu s vysprávkami.–ředit max. **10% KEIM Soldalit Fixativem**
3. 2.nátěr **KEIM Soldalit 9595** ředěný max. **10% KEIM Soldalit Fixativem**
4. finální nátěr **KEIM Soldalit 9595** ředěný **5% KEIM Soldalit Fixativem**

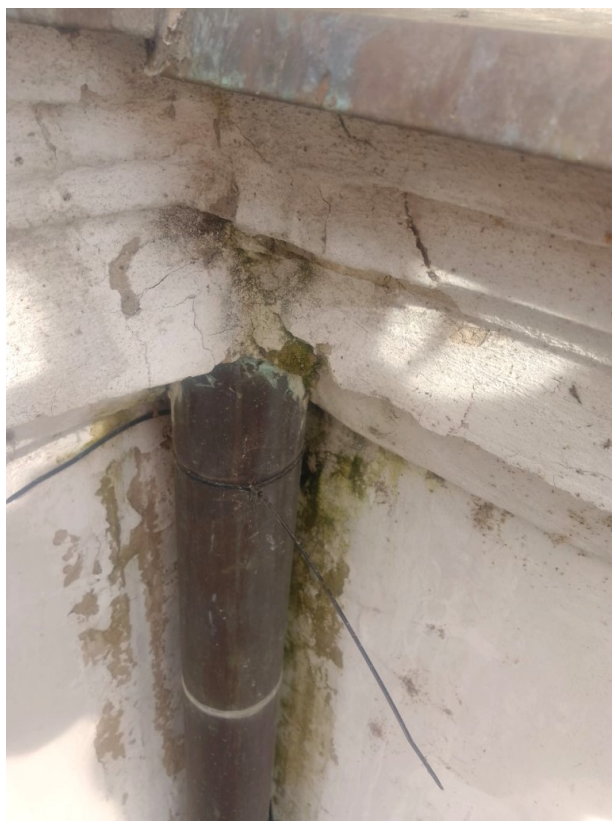
Na objektu jsou nevhodně řešené prostupy svodů konstrukcí říms. Prostupy budou vyvložkovány platovým potrubím, které nebude viditelné a bude pouze zamezovat kondenzaci vody a přechodu vlhkosti do říms. V částech, kde to bude umožněno památkáři bude přechod žlabu na svod řešen mimo konstrukci římsy.

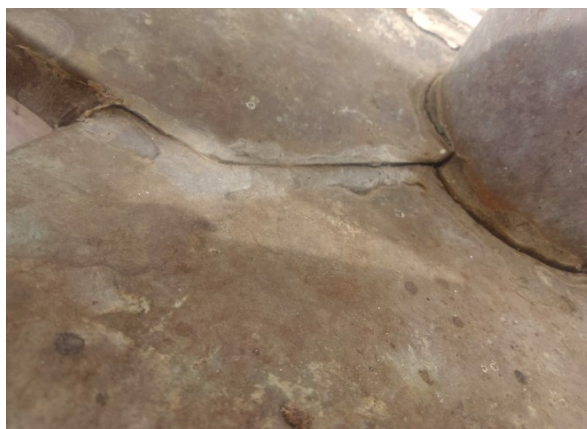
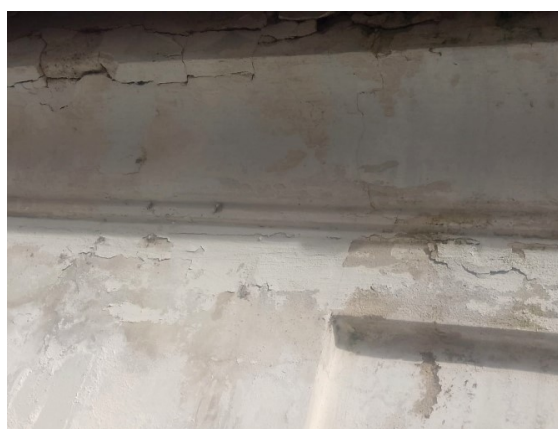
Budou opraveny poškozené části mědi říms, okapů, parapetů a jiných poškozeních částí enkolitem případně budou přeletovány. Neopravitelné části mědi budou vyměněny za nové. Odhad cca 30% nových prvků na těchto částech.

V rámci svodů odhad na výměnu až 70% s tím, že budou lépe dořešeny prostupy zděnými konstrukcemi.

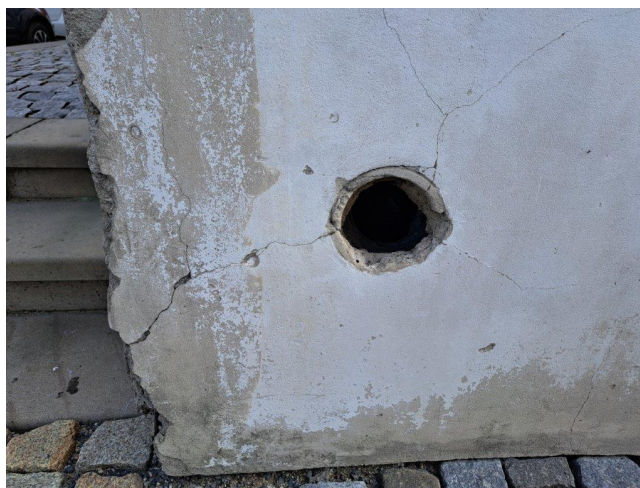
V rámci oprav budou také doplněny nové mřížky odvětrání soklu, stávající plastové mřížky jsou rozbité (patrně vandalismus), nově navržené nerezové mřížky, případně kovářské mřížky s nátěrem v barvě fasády.
