## **ZPRÁVA O PROVEDENÍ STAVEBNĚ TECHNICKÉHO PRŮZKUMU OBJEKTU HALY (TRŽNICE) V AREÁLU BÝVALÉHO CUKROVARU V BŘECLAVI**

**Brno, leden 2023**

Na základě požadavku objednatele byl proveden stavebně technický průzkum (dále jen STP) objektu haly bývalého cukrovaru v Břeclavi mezi ulicemi U Stadionu a Kuffnerovo nábřeží z důvodu zjištění materiálové skladby vybraných konstrukcí a jejich stavu před uvažovanou rekonstrukcí objektu.

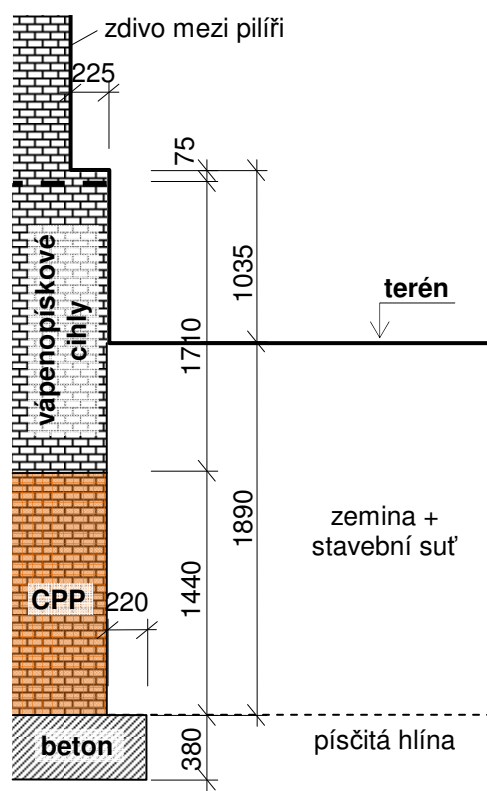
**K1** Boční stěna, foto č.2

Sondami bylo zjištěno, že zdivo z vápenopískových cihel pokračuje i pod terénem, kde je pak podezdívka z cihel plných pálených a nízké betonové základové pásy. Hydroizolace se nachází cca 1,0 m nad terénem, těsně pod podlahou haly, foto č.4. Blíže viz následující popis a schématické řezy.

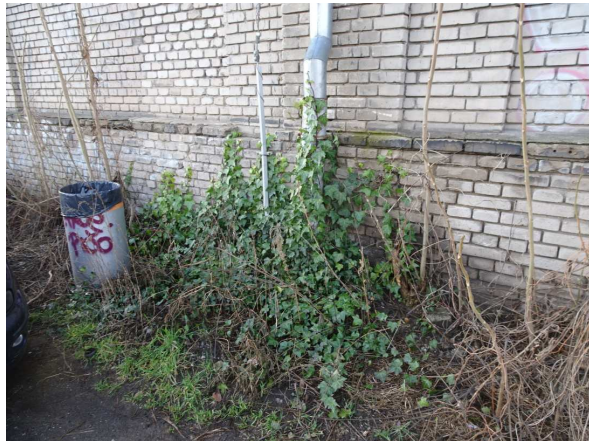
5.

- Střešní svody v některých místech jsou poškozené a přivádějí tak vodu přímo na zdivo, které následně degraduje, foto č.11.
- Dešťové svody nemají čistící kusy „gajgry“ a mohou se ucpávat, foto č.5, 18, 19.

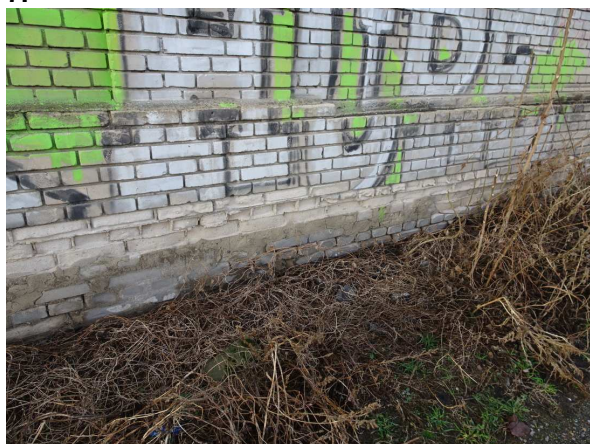
7.

- U objektu je viditelná původní vodorovná hydroizolace, její funkčnost již však bude vzhledem ke stáří objektu omezená, foto č.6.
- Lícové zdivo je na některých místech vlivem zatékání a působení mrazu v zimních měsících značně poškozeno, místy se již cihly rozpadají, foto č.4, 7, 13, 14, 15, 16, 17.

- V podélných obvodových stěnách je řada svislých nebo šikmých trhlin. Svislé trhliny jsou způsobeny nerozdělením objektu při výstavbě na dilatační celky. Šikmé trhliny se nejvíce vyskytují v severovýchodní polovině a jsou způsobeny pravděpodobně poklesem základů, foto č.34 - 47.
- V pilířích v severovýchodní čtvrtině objektu jsou ze strany interiéru odtržené některé vápenopískové cihly od zbytku pilíře do hloubky cca 10 - 90 mm, směrem ke štítové stěně se hloubka odtržení prohlubuje.
- Místy v soklech a pod nakládací rampou pod úrovní vodorovné hydroizolace z asfaltového pásu jsou degradované a drolí se vlivem zvýšené vlhkosti a v zimním období působením zmrazovacích cyklů, foto č.4, 7, 14

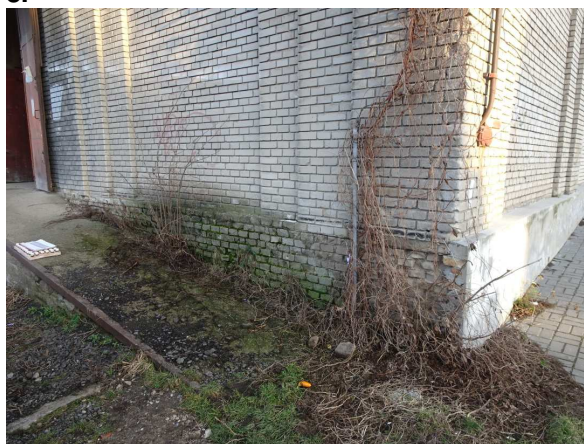
8.

- Na mnoha místech jsou ložné a styčné spáry mezi cihlami prorostlé mechy nebo vegetací, to svědčí o vysoké vlhkosti zdiva, foto č.8, 9, 10, 12.
- Ze střešní konstrukce zatéká, v okolí objektu i na betonové zámkové dlažbě se tvoří louže a vyrůstá zde vegetace, foto č.21, 22.

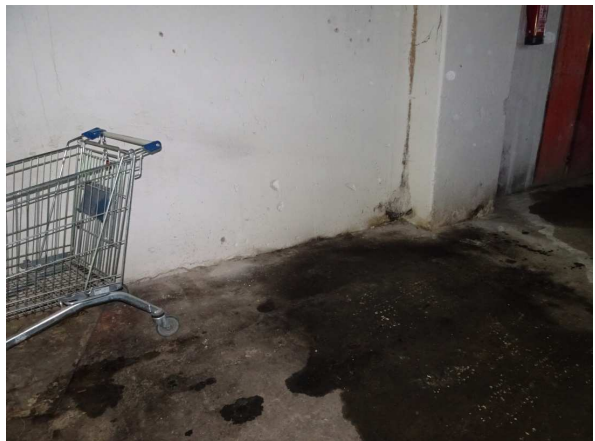
24.

- Omítka na štítovém zdivu je porušená vlhkostí a místy odpadává, foto č.23.
- Na vnitřním zdivu nejsou patrné žádné vlhkostní „mapy“, místy jsou vlhké podlahy od zatékání přes střešní konstrukci, foto č.24, 25.

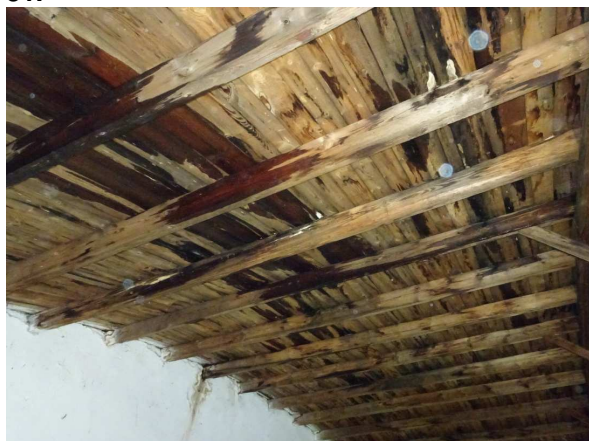
51.

- Dřevěný záklop je mokrý a napadený houbami téměř z 50% jeho plochy, foto č.48, 51, 57, 64, 65, 66, 75, 76, 77, 78, 83, 91, 96, 102, 103.
- **Samotné vazníky zatím příliš poškozeny nejsou, několik z nich je místy poškozených v místě styku s dřevěným prkenným bedněním v místech, kde značně zatéká, foto č.68, 69, 70, 71, 72, 74, 89, 92, 83, 97, 98, 99, 106, 107.**

- Vzhledem k množství poškozených prvků je možná lepší zvážit ponechání pouze vazníků a ostatní prvky střešní konstrukce (vaznice, záklop) provést kompletně nově, zejména má-li konstrukce zůstat zespodu pohledová.

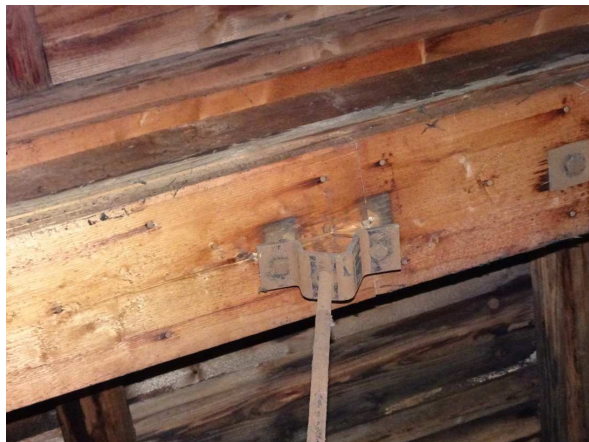
55.

- Svislá ocelová táhla, na kterých je vyvěšen dolní tažený pás vazníků, nejdou vždy skrz horní obloukový pás, ale v některých místech (obě krajní táhla) jsou do něj zespodu ukotvena pomocí přivrutované ocelové patky. Ta je místy vytržená, foto č.55.

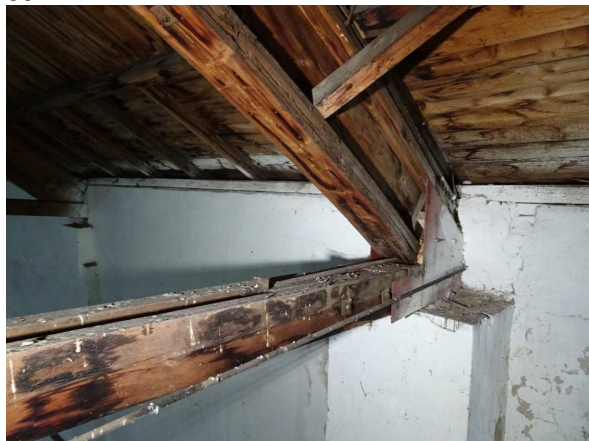
59.

- V minulosti došlo k porušení 2 vazníků. Jeden vazník byl dodatečně zajištěn ocelovým vodorovným táhlem a ocelovou patkou v jeho uložení na zdivo. Druhý vazník měl v minulosti porušený dolní tažený pás a následně byl prošroubován ocelovými pásovinami. Tyto vazníky jsou ve výkresové dokumentaci vyznačeny **modrou** barvou, foto č.58, 59, 84.

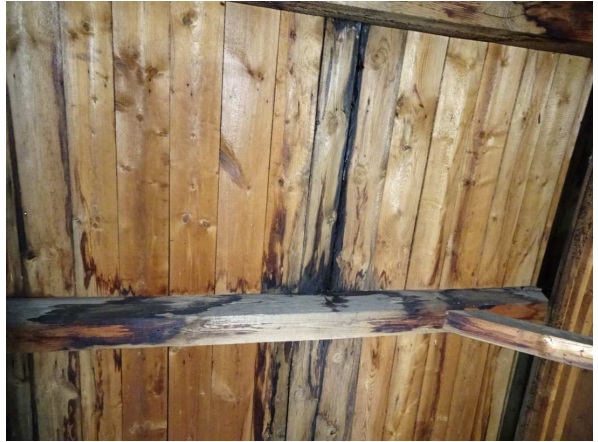
80.

- Poškozené jsou zejména vaznice, na jejichž horní straně (pod záklopem) se drží zatečená voda, pomalu vysychá a poskytuje ideální podmínky pro růst hub, v těchto místech je poškozen i dřevěný záklop, foto č.60, 63, 80, 81, 101,104, 105.

- **Pro zachování krovu bude pravděpodobně nutné provést výměnu všech prvků vyznačených červeně ve výkresové dokumentaci !**
- **Dřevěné vazníky bude nutné ještě důkladně zkontrolovat během provádění při odkrytí vrchních vrstev střešní konstrukce. Vzhledem k aktivnímu zatékání je pravděpodobné, že se jejich poškození ještě rozvine.**

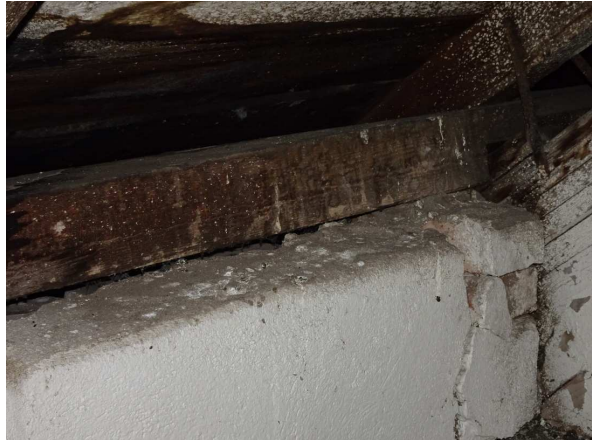
86.

- V SV rohu objektu je poškozená a zkroucená pozednice, foto č. 85 - 87.

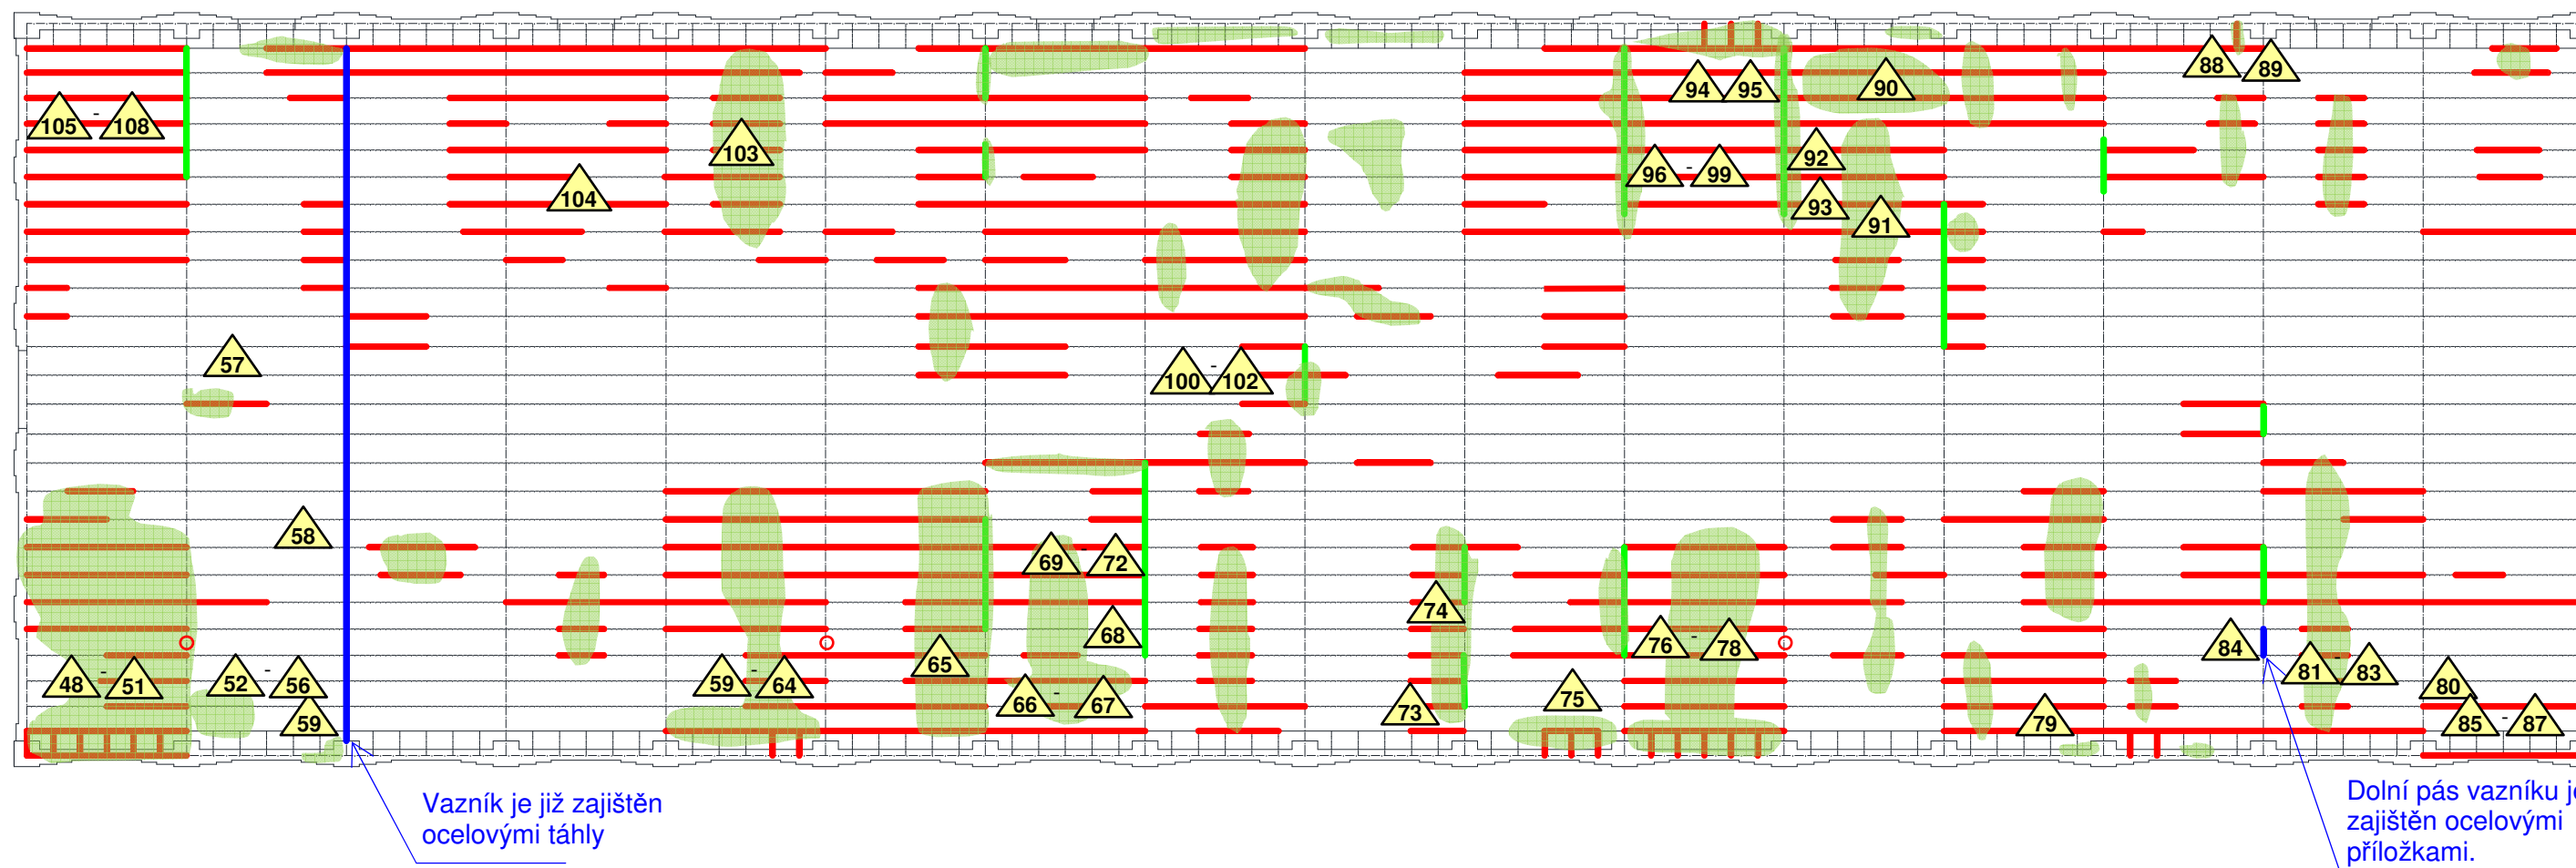
Břeclav, parc.č.st. 529/53  
 Bývalý cukrovar a tržnice  
 Půdorys krovu - vady a poruchy  
 Výkres č.2

- Vaznice a krokve, které jsou více či méně poškozené dřevokaznými houbami.
- Poškozený horní obloukový pás vazníku.
- Prvky, které byly již v minulosti zajištěny - opraveny.
- Poškozené ukotvení svislého ocelového táhla.
- Oblasti, kde dochází k výraznému zatékání.
- Fotodokumentace (foto č.0 viz titulní list).
