POHLED SEVERNÍ - BOURACÍ PRÁCE

ARCHITEKTONICKÝ NÁMŮR	VYPRACOVANÉ	KONTROLOVANÉ
Ing.Ondřej Vřha	Ing.Ondřej Vřha	Ing.Ondřej Vřha
MÍSTO STAVBY č.parc. st.428; KÚ Breclav [813584]		
INVESTOR Město Breclav náměstí T. G. Masaryka 42/3, 69002 Breclav		
OSMAH	POHLED SEVERNÍ	
<div>FORMÁT</div> <div>DATUM</div> <div>08/2024</div> <div>A2</div>		
AKCE	<div>MĚRITKO: 1:50</div> <div>ČÍSLO VÝK.: D.1.1.4</div>	
OPRAVA PLÁŠTĚ ŽIDOVSKÉ SYNAGOGY V BŘECLAVI

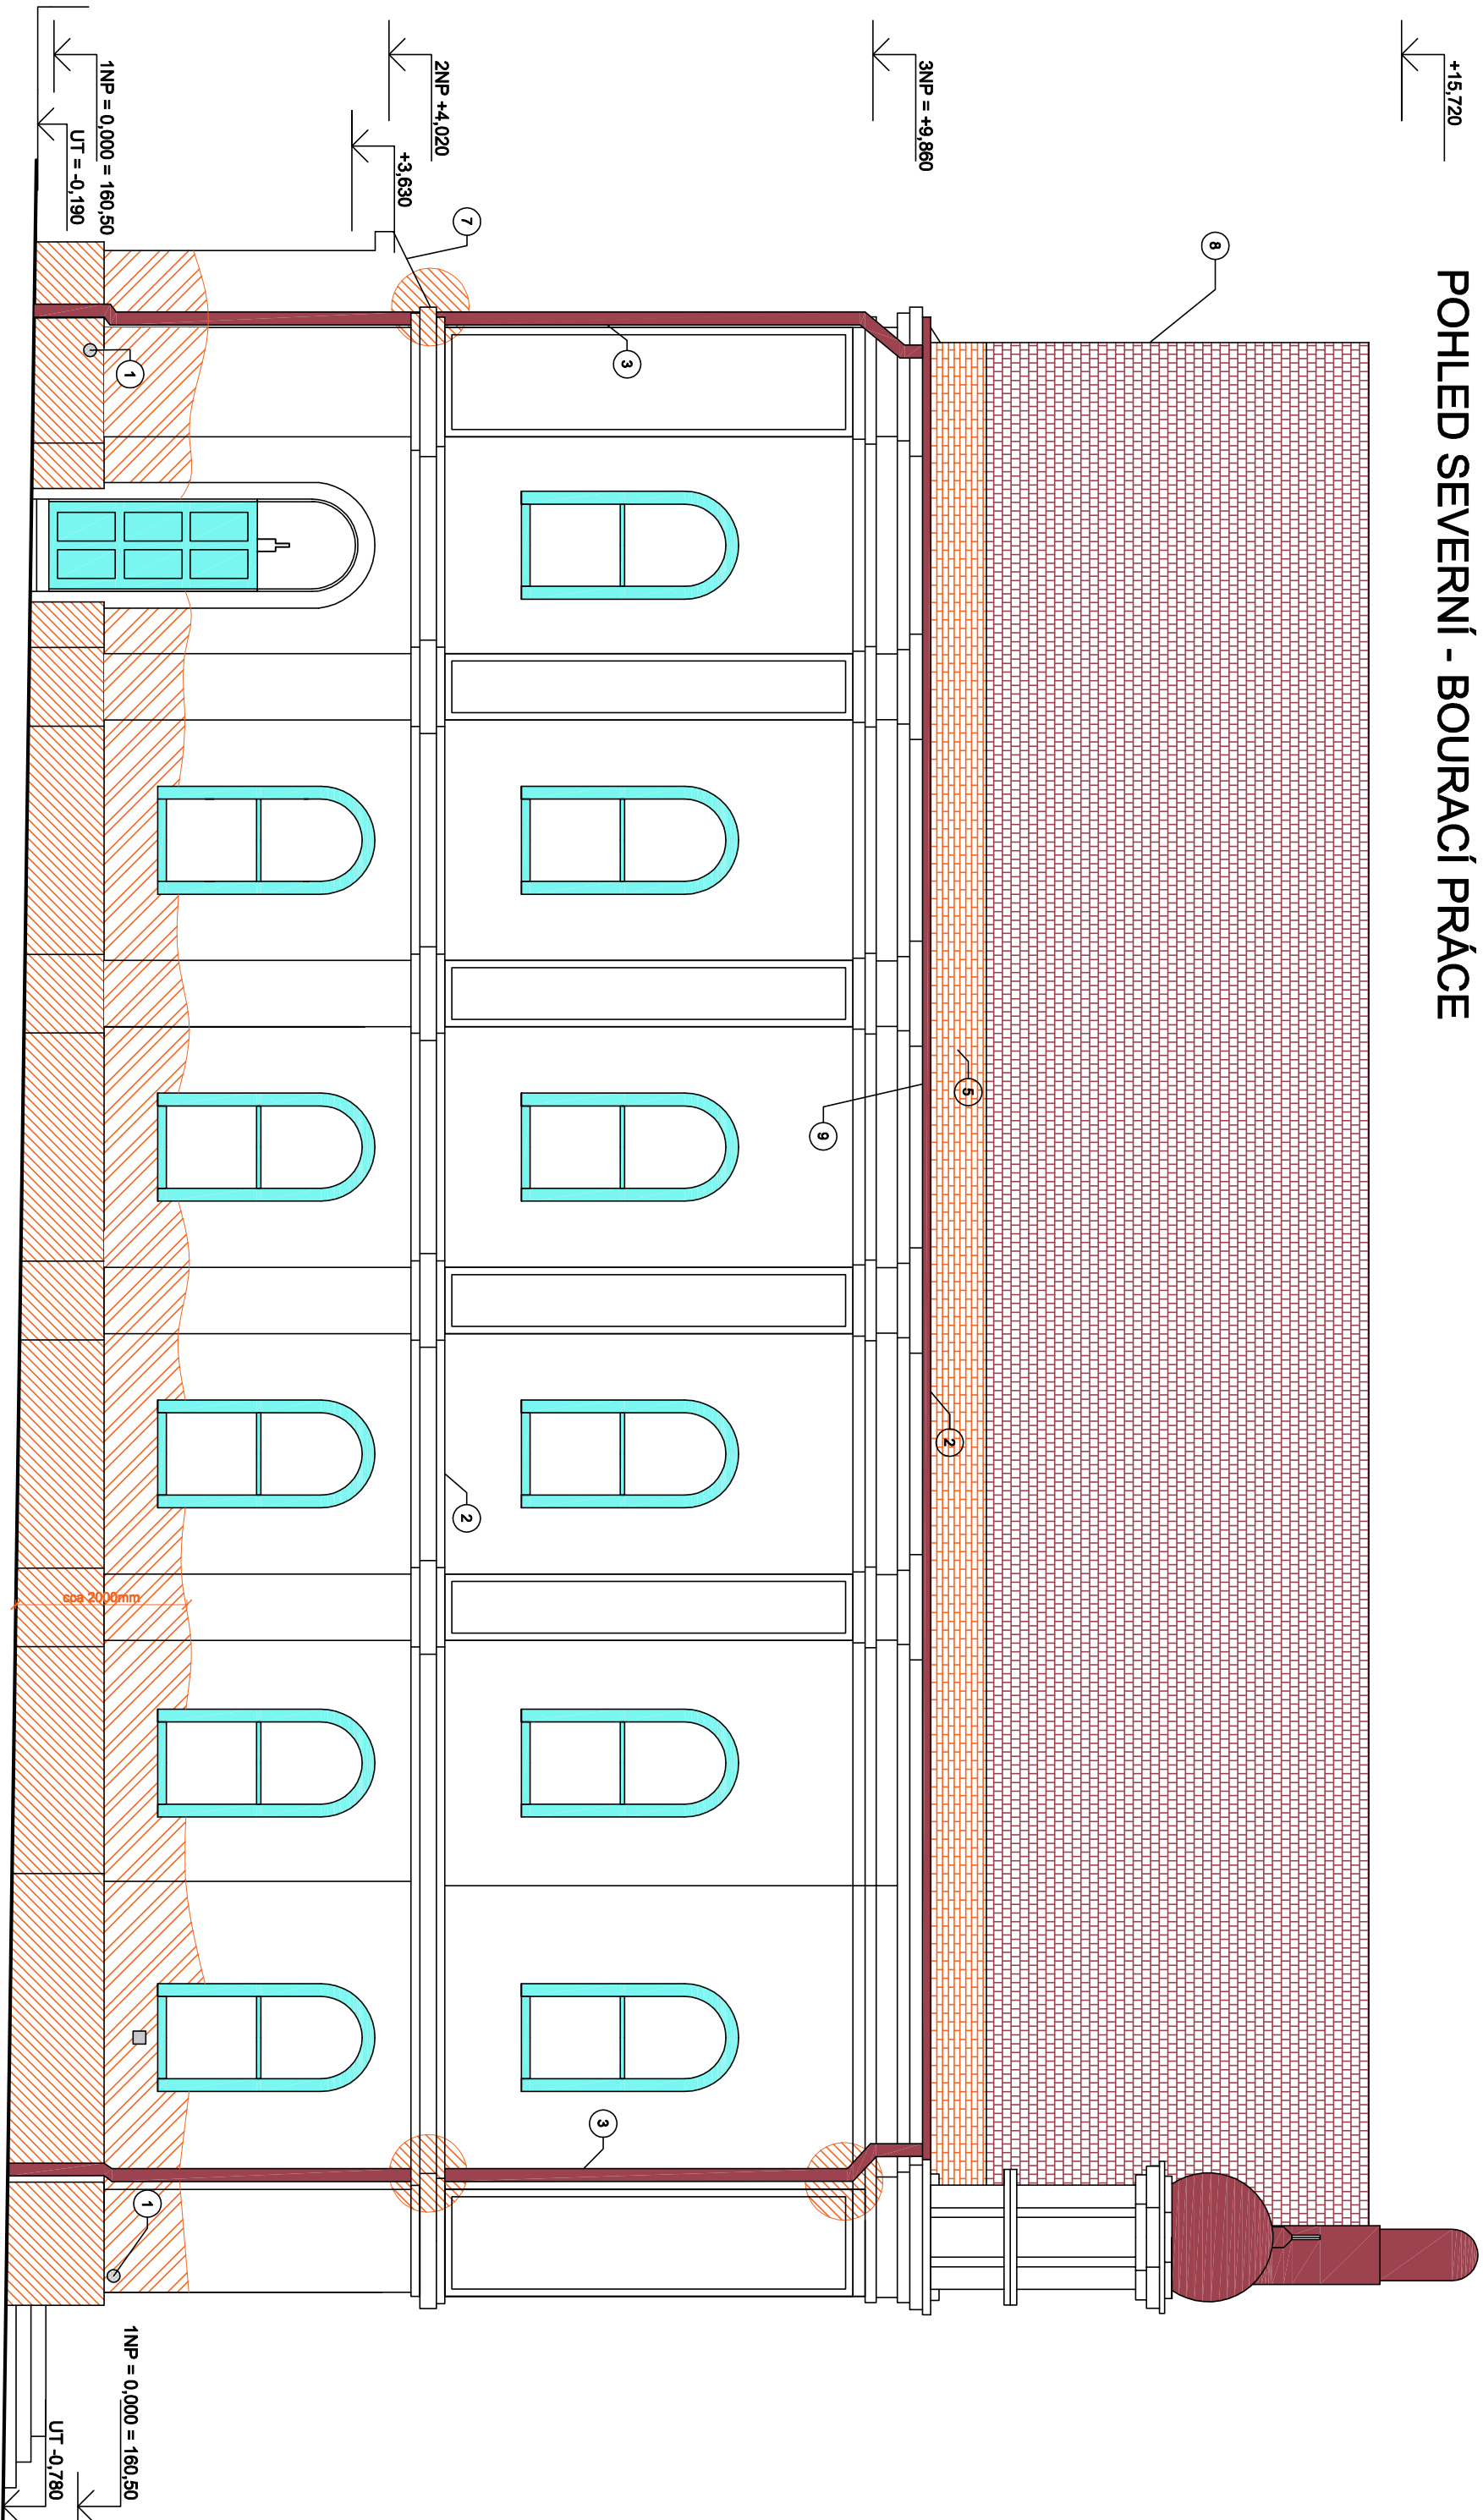
**DEGRADOVANÉ ŘÍMSY Z DŮVODU PRŮCHODU MĚDĚNÉHO
SVODU ŘÍMSOU - NUTNÁ DEMONTÁŽ A OPRAVA**

OTLUČENÍ CEMENTOVÉHO SOKLU V TL. CCA 12cm - CCA 25m²

OTLUČENÍ VLHKÝCH OMÍTEK SPODNÍCH PARTII - CCA 25m²

STUČENÍ VYVOLANÝCH MÍST ODHAD DO CCA 30% - CELKOVÁ

PLOCHA 218m²

- 1 VĚTRACÍ OTVORY - ZKONTROLOVAT PROSTUPNOST A OSADIT NOVOU NEREZOVOU MŘÍDKU MÍSTO DOŽILÉ PLASTOVÉ - PRŮMĚR DO 200mm
- 2 ZKONTROLOVAT OPLECHOVÁNÍ ŘÍMS - PŘELETOVÁNÍ SPOUŠTĚM A VYMĚNA POŠKOZENÝCH PRVKŮ, ODHAD 30% - celkem na revizi cca 46,2mb
- 3 DEMONTÁŽ VŠECH SVODŮ, NAVRÁCENÍ ZPĚT CCA 30% - CELKEM K REVIZI 24mb
- 4 ROZEBRÁNÍ SPODNÍ STŘECHY A BEDNĚNÍ/ATAŽOVÁNÍ -
- 5 SPODNÍ ŠARÝ TAŠEK A LATÍ - 25m²
- 6 KONTROLA KRYTINY NA ŠTÍTOVÉ VYVÝDĚCE DÉLCE CCA 14m - PŘELOŽENÍ A NAVRÁCENÍ ZPĚT
- 7 KONTROLA KRYTINY NA STŘEŠE NIŽE - CCA 5m² - PŘELOŽENÍ A NAVRÁCENÍ ZPĚT
- 8 ZKONTROLOVAT ULÓŽENÍ KRALOVÝCH TAŠEK V MALTĚ - REVIZE PŘÍPADNĚ DOPLNĚNÍ MALTY ČI TAŠEK CELKEM K REVIZI 9,5mb
- 9 REVIZE ŽLABŮ - 23,1 mb - DEMONTÁŽ A ZPĚTNÁ MONTÁŽ - DOPLNĚNÍ NOVOU HMOTOU CCA 30%
