Česká společnost ornitologická – Jihomoravská pobočka

Průzkum budovy Na Pěšině 2842/13, 690 03 Břeclav z hlediska výskytu obecně a zvláště chráněných synantropních druhů živočichů

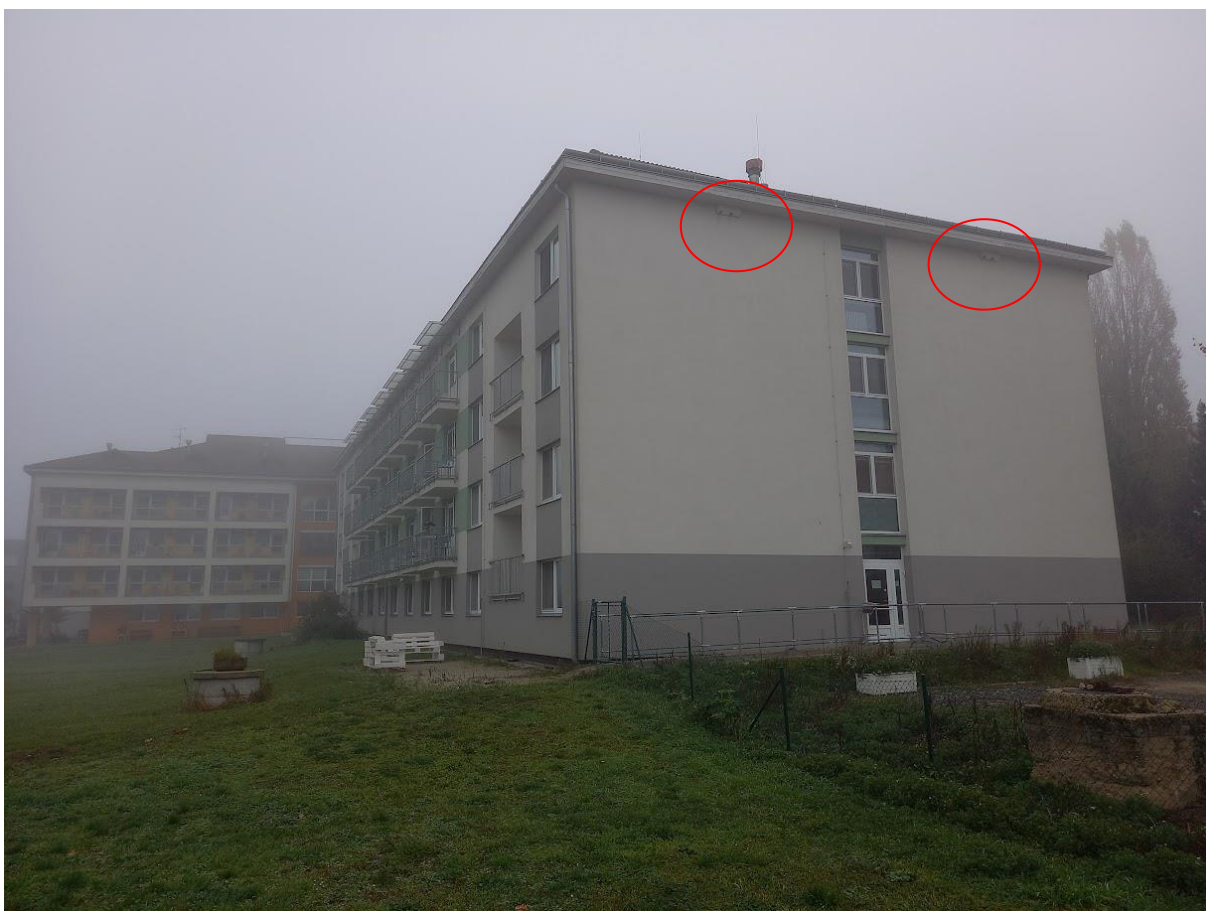
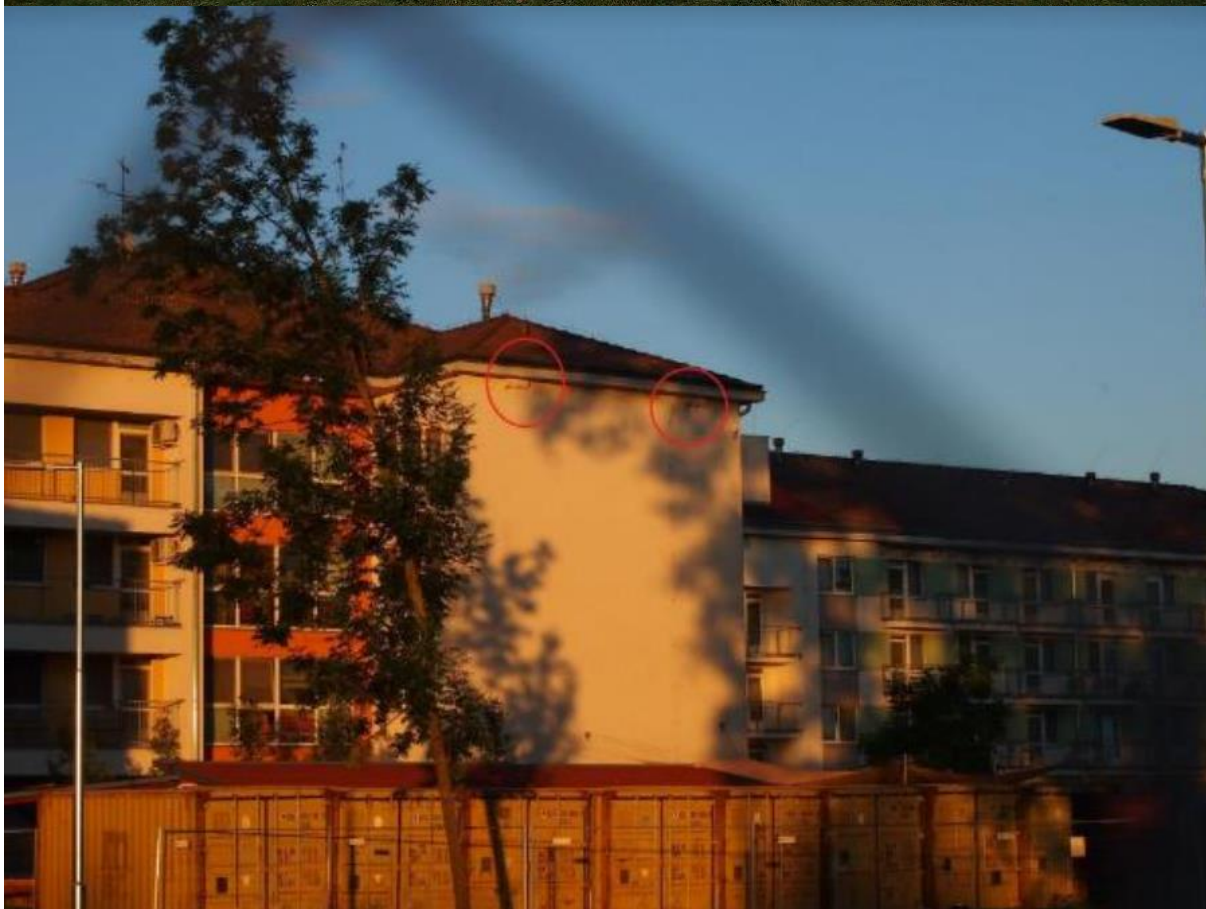
V dostupných databázích byl k dané budově nalezen záznam o výskytu zvláště chráněných druhů živočichů, konkrétně hnízdění osmi párů rorýsů obecných (*Apus apus*) ve čtyřech dvoukomorových budkách na Z a J straně objektu. Při vlastní prohlídce nebyly nalezeny žádné další prostory, které by potenciálně mohly sloužit, jako hnízdiště nebo úkryty zvláště chráněných druhů.

Obrázek 1 a 1: Umístění budek na jižní a západní straně objektu.

Budky na objektu jsou pro rorýse důležitým hnízdištěm, je proto nutné je zachovat v plném rozsahu (zachovat i orientaci na Z a J). Plánovaná nástavba, úprava střechy a zateplení zasáhnou do míst, kde jsou umístěny budky, je proto nutné stavební práce začít a ukončit ještě před přiletem rorýsů (do 19. dubna) anebo budky před jejich přiletem sundat a vrátit je na místo až po konci hnízdění (po 10. srpnu). Budky tedy nesmí být na objektu umístěny v případě rekonstrukce v době hnízdění (20.4. – 10.8.), nicméně je nutné budky poté vrátit na původní místo (případně budky posunout výše, ale vždy ponechat volný prostor minimálně 3 m pod vletovým otvorem). Až bude znám termín začátku stavebních prací, doporučuji konzultaci po telefonu nebo přímo na místě.
