**ZPRÁVA O PROVEDENÍ
STAVEBNĚ TECHNICKÉHO PRŮZKUMU
OBJEKTU A DOMOVA SENIORŮ NA ULICI
NA PĚŠINĚ 2842/12 V BŘECLAVI**

Brno, listopad 2022

Na základě požadavku objednatele byl proveden stavebně technický průzkum (dále jen STP) objektu A domova seniorů na ulici Na Pěšině 2842/13 v Břeclavi pro potřebu zjištění materiálové skladby vybraných konstrukcí.

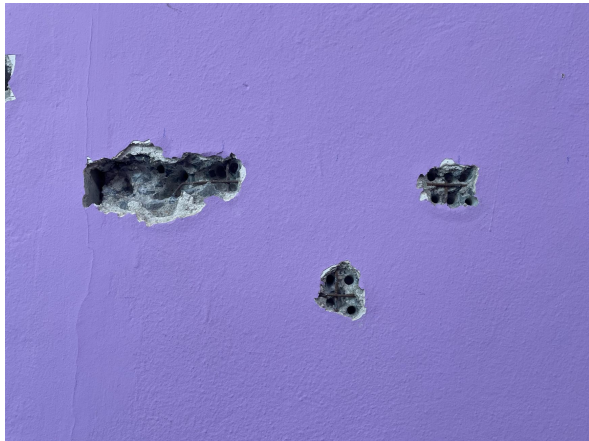
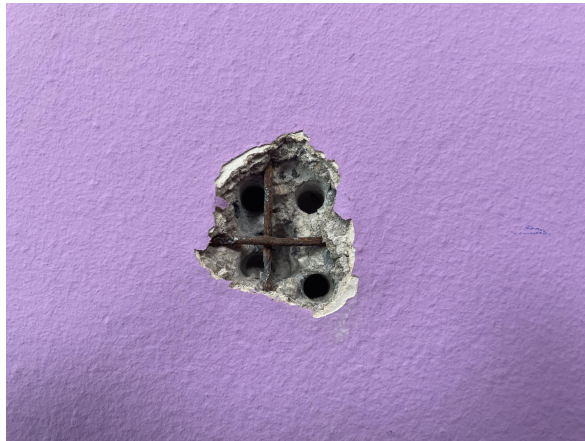
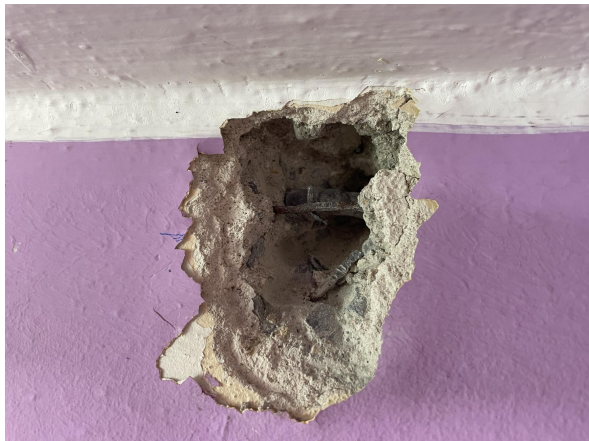
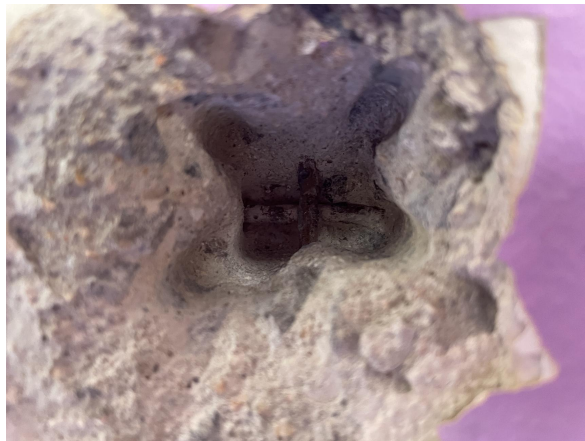
A1 ŽB příčný stěnový panel, foto č.1 - 4

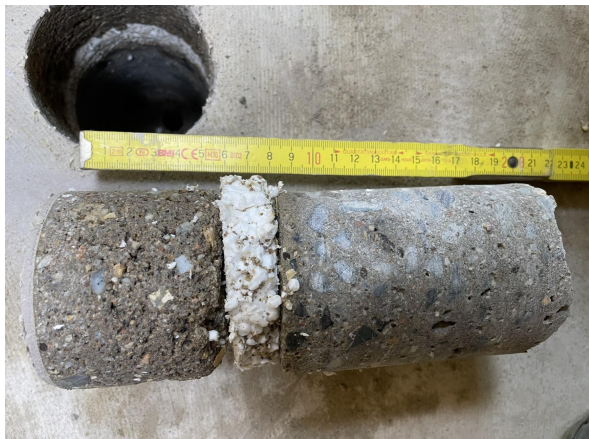
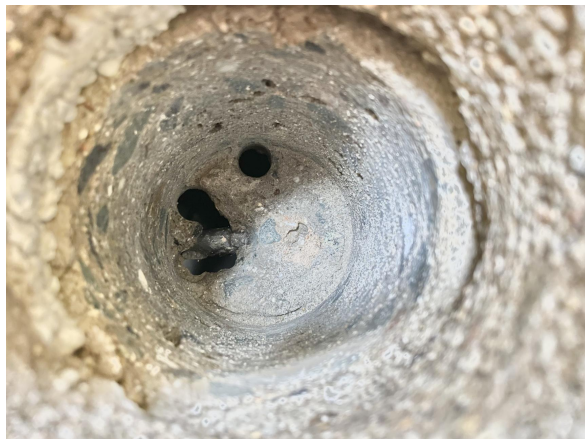
Zjištění vyztužení stropního panelu pod 1.NP bylo prováděno v rámci odebrání vývrtů pro zjištění pevnosti betonu v tlaku. Trojice vývrtů byla prováděna těsně vedle sebe ve směru rovnoběžném s příčnými stěnami. V nosném vodorovném panelu kolmo na směr hlavní výztuže na délce minimálně 290 mm byla zjištěna pouze jedna výztuž Ø 14 (hladká, kruhová), krytí cca 10 mm. Skladba podlahy v 1.NP včetně tloušťky ŽB je patrná z následujícího popisu:

(1.NP, foto č.13 a 14)	tl. (mm)	
• nivelační stěrka	3	
• betonová mazanina	55	
• polystyrenové desky	15	celkem cca 73 mm
• ŽB panel	140	
• vzduchová mezera	minimálně 300

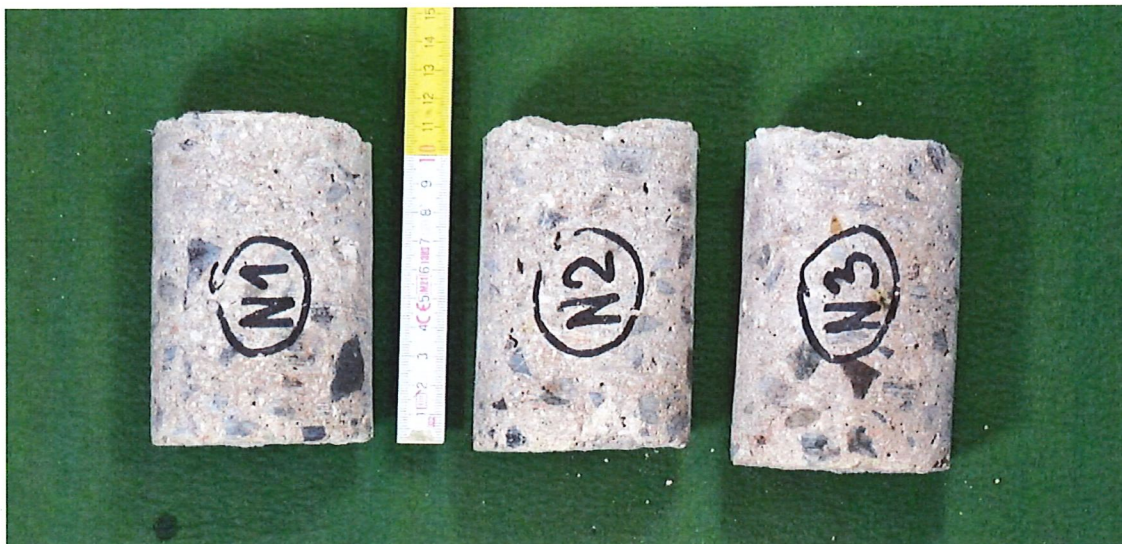
Obr. 1: Zkušební vzorky N 1 až N 3 ze stropních panelů pod 1. NP objektu. Beton obyčejný hutný, kamenivo max. do 20 mm, pórovitost mírná.

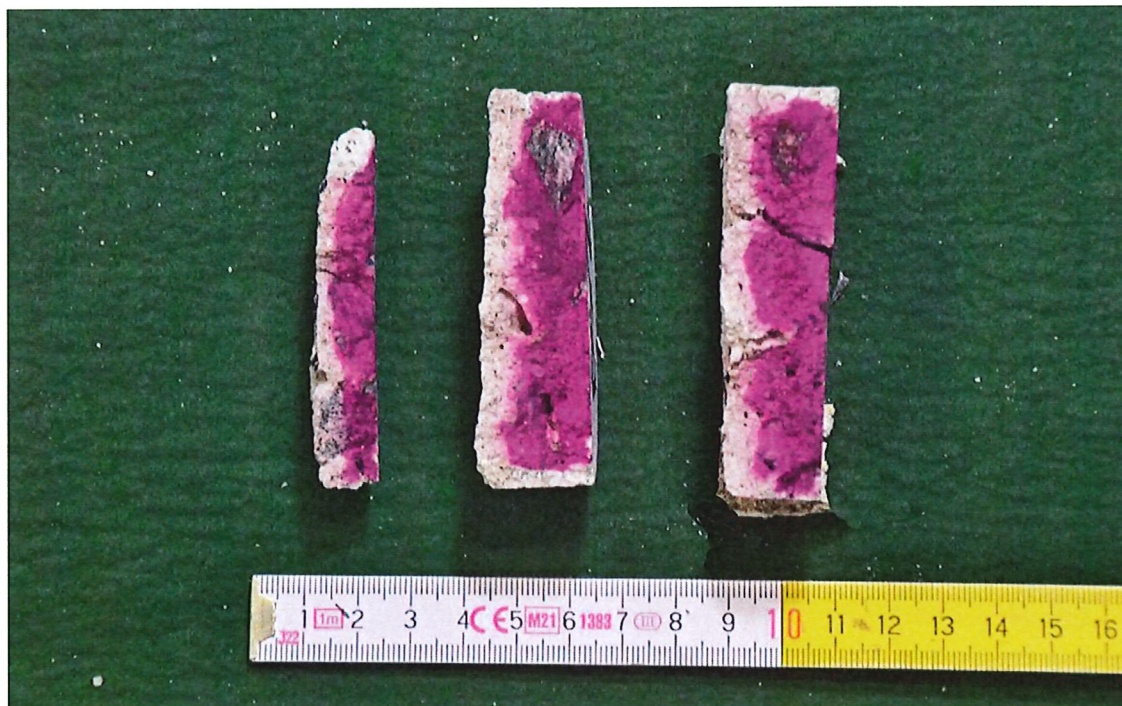
Na všech vzorcích byla stanovena hloubka karbonatace pomocí fenolftaleinového testu. U zkarbonatované vrstvy betonu nedojde k žádné reakci, při $\text{pH} \geq 9,5$ se beton zabarví do fialova (při $\text{pH} \geq 9,2$ je reakce slabě růžová). Hloubka karbonatace byla u všech vzorků velmi podobná, pohybovala se od 6 mm do 7 mm – viz obr. 2.

Obr. 2 Zkušební vzorky po fenolftaleinovém testu hloubky karbonatace, která u všech těles dosáhla pouze cca 6-7 mm.

Karbonatace betonu vývrtů byla sledována informativním fenolftaleinovým testem na betonu vzorků a bylo zjištěno, že beton vývrtů N1 - N3 byl zkarbonatovaný do hloubky 6 - 7 mm, blíže viz příloha č.3.

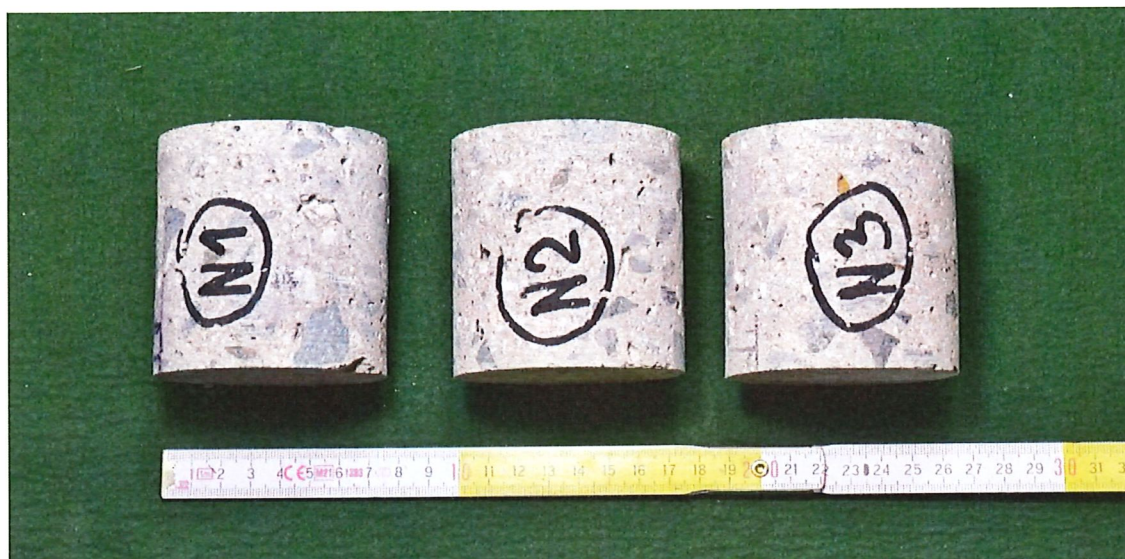
Z každého jádrového vývrtu bylo vyrobeno vždy jedno zkušební těleso se štíhlostním poměrem 1:1 (s přípustnou tolerancí) pro stanovení objemové hmotnosti, dynamického modulu pružnosti a pevnosti v tlaku – viz obr. 3.

Obr. 3 Zkušební tělesa 1:1 vyrobená ze vzorků betonu N 1, N 2 a N 3.
