POHLED JIŽNÍ - BOURACÍ PRÁCE

ARCHITEKTONICKÝ NÁVRH			VYPRACOVÁNÍ		KONTROLOVÁNÍ	
Ing. Ondřej Vība			Ing. Ondřej Vība		Ing. Ondřej Vība	
MÍSTO STAVBY			č. parc. st. 428; KÚ Břeclav [613564]			
INVESTOR			Město Břeclav náměstí T. G. Masaryka 42/3, 69002 Břeclav		ČKAIT Ča. 100578	
OBJEKT			POHLED JIŽNÍ		FORMÁT A2	
AGE			OPRAVA PLÁŠTĚ ŽIDOVSKÉ SYNAGOGY V BŘECLAVI		MĚŘITKO: 1:50	
					ČÍS. VÝR. 08/2024	
					D.1.1.3

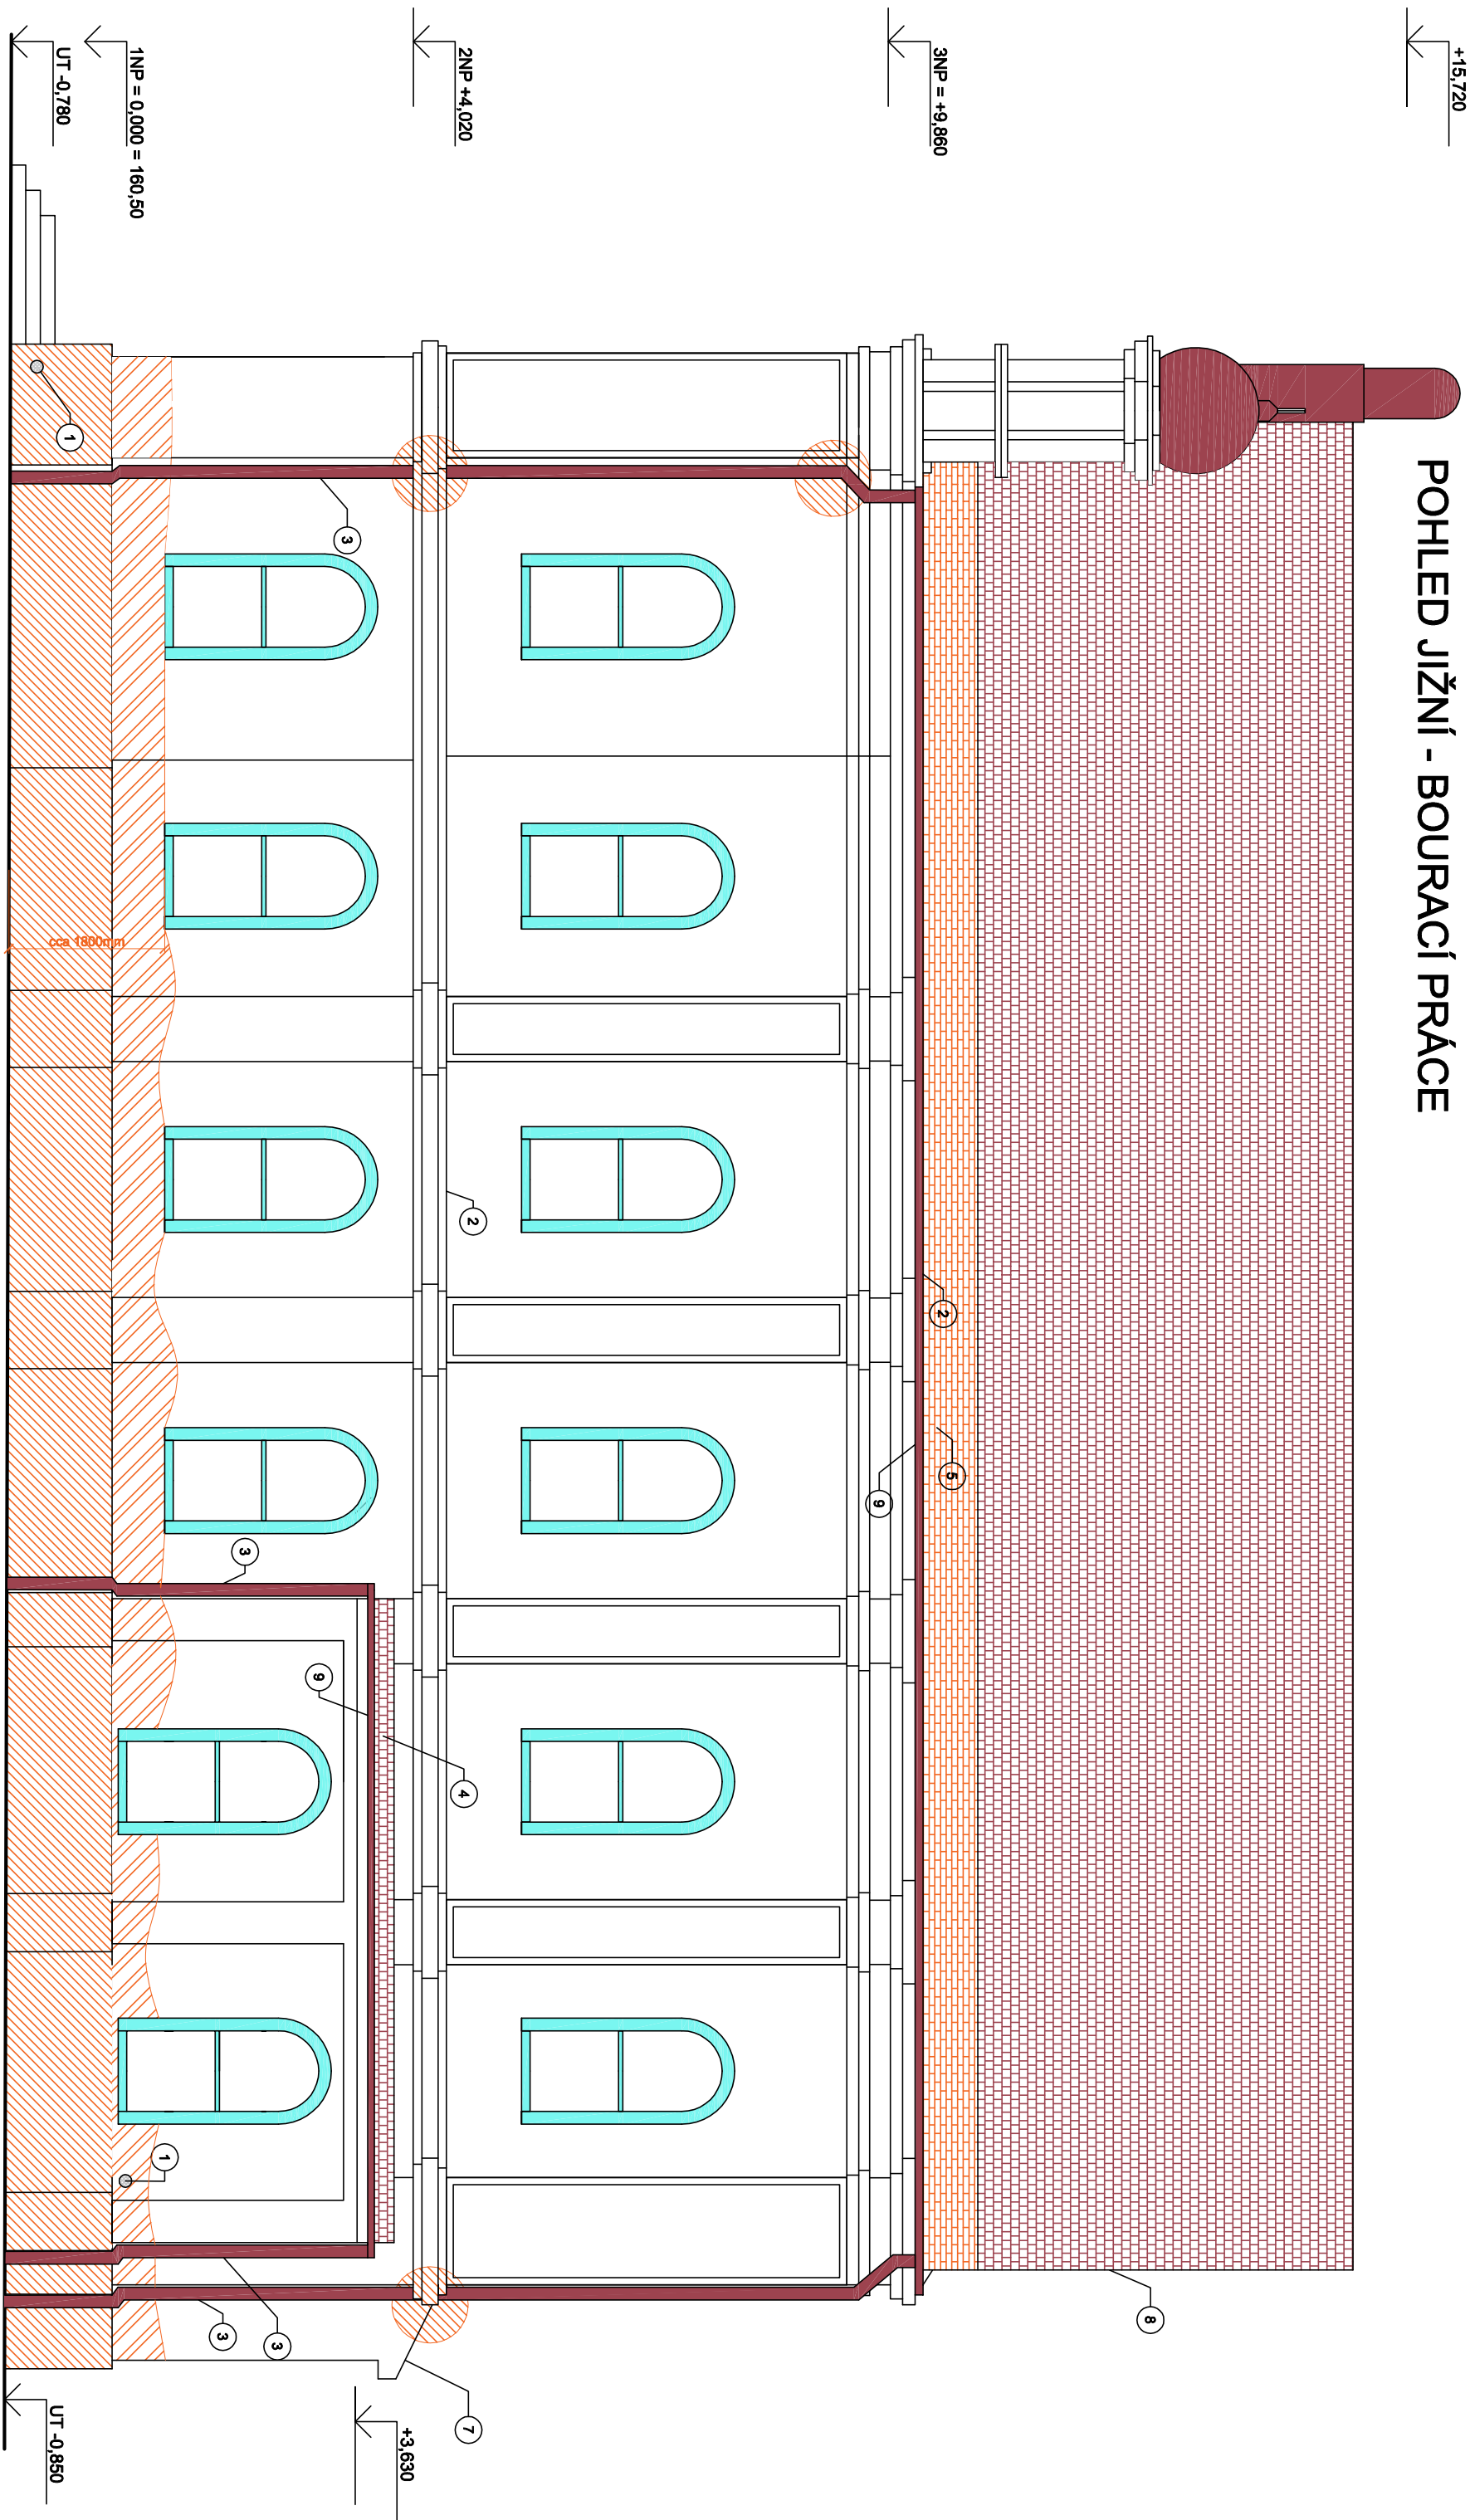
DEGRADOVANÉ ŘÍMSY Z DŮVODU PRŮCHODU MĚDĚNĚHO SVODU ŘÍMSOU - NUTNÁ DEMONTÁŽ A OPRAVA

- OTLUČENÍ CEMENTOVÉHO SOKLU V TL. CCA 12cm - CCA 25m²
- OTLUČENÍ VLHKÝCH OMÍTEK SPODNÍCH PARTII - CCA 15m²
- ROZEBRÁNÍ SPODNÍHO OKRAJE STŘECHY - 3 ŠÁRY A LAŤOVÁNÍ - 25m²
- OČIŠTĚNÍ OMÍTEK OŠKŘABÁNÍM, OMYTÍ TLAKOVOU VODOU,
- OTLUČENÍ UVOLNĚNÝCH MÍST ODHAD DO CCA 30% - CELKOVÁ PLOCHA 208m²

- VĚTRACÍ OTVORY - ZKONTROLOVAT PROSTUPNOST A OSADIT NOVOU NEREZOVOU MŘÍŽKU MÍSTO DOŽILÉ PLASTOVÉ - PRŮMĚR DO 200mm
- ZKONTROLOVAT OPLÉCHOVÁNÍ ŘÍMS - PŘELETOVÁNÍ SPOJŮ A VYMĚNA POŠKOZENÝCH PRVKŮ, ODHAD 30% - celkem na revizi cca 46,2mb
- DEMONTÁŽ VŠECH SVODŮ, NAVRACENÍ ZPĚT CCA 30% - CELKEM K REVIZI 28mb
- ROZEBRÁNÍ SPODNÍ STŘECHY A BEDNĚNÍ LAŤOVÁNÍ - 24m²
- ROZEBRÁNÍ SPODNÍ HRANY HLAVNÍ STŘECHY - CCA 3 SPODNÍ ŠÁRY TAŠEK A LAŤ - 25m²
- KONTROLA KRYTINY NA ŠTÍTOVÉ VYZDÍVCE DÉLCE CCA 14m - PŘELOŽENÍ A NAVRACENÍ ZPĚT
- KONTROLA KRYTINY NA STŘEŠE NIŽE - CCA 5m² - PŘELOŽENÍ A NAVRACENÍ ZPĚT
- ZKONTROLOVAT ULOŽENÍ KRAJOVÝCH TAŠEK V MALTĚ - REVIZE PŘÍPADNĚ DOPLNĚNÍ MALTY ČI TAŠEK CELKEM K REVIZI 9,5mb
- REVIZE ŽLABŮ - 23.1 + 8 = 31.1mb - DEMONTÁŽ A ZPĚTNÁ MONTÁŽ - DOPLNĚNÍ NOVOU HMOTOU CCA 30%
