akce : Skladovací hala na pozemku par. č. st .529/53 v k. ú. Břeclav
investor : Město Břeclav, náměstí T. G. Masaryka 42/3, 69002 Břeclav
stupeň : Statický posudek

Statický posudek – vyhodnocení nosných konstrukcí

datum zpracování : únor 2023
zakázkové č.: 2023/050

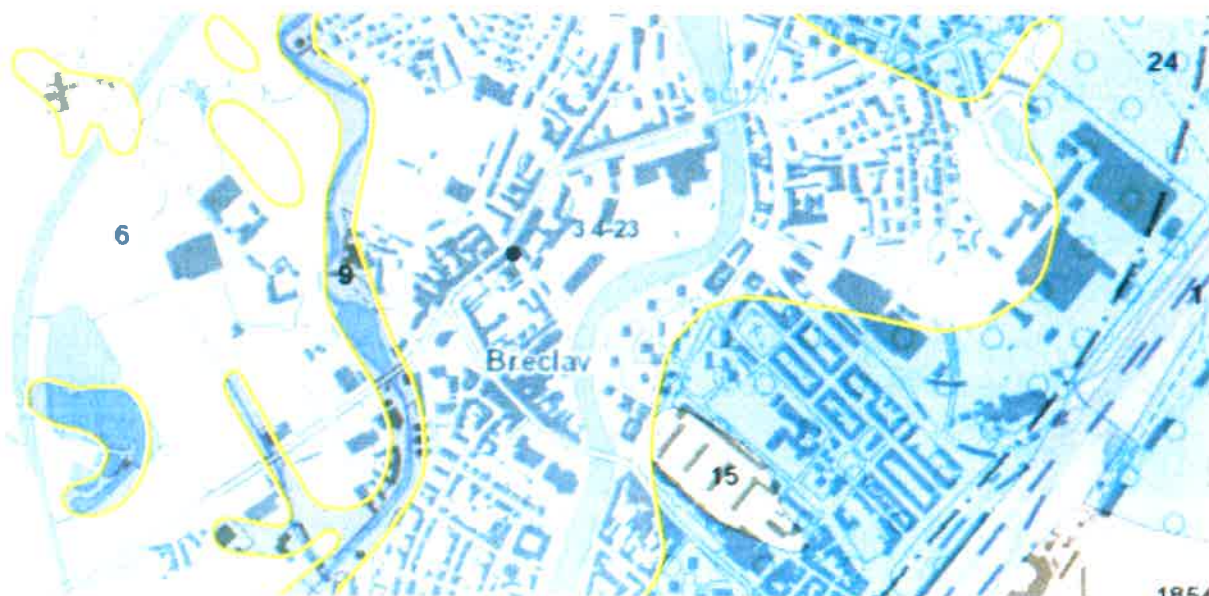
Pro vyhodnocení založení bylo stanoveno zatížení od horní stavby, Základová spára rozšířeného základu se nachází cca 2,2 až 2,3 m pod terénem. Základová spára se nachází ve vrstvě písčité hlíny. V dané lokalitě se nacházejí kvartérní nivní sedimenty. Sedimenty jsou nezpevněné.

Výpočtem bylo zjištěno, že v základové spáře je dosaženo kontaktní napětí 156 kPa od charakteristického zatížení a 210 kPa od výpočtového zatížení.

Stavba je založena na základových pasech. Sondami bylo prokázáno, že základová spára se nachází v hloubce 2,2 až 2,3 od stávajícího terénu. V horní části je pod stěnou rozšíření vlivem vytvořených soklů o 0,22 m od líce obvodové stěny. Horní část základů je vyžděna z vápenopískových cihel a spodní část základu je vyžděna z plných pálených cihel. V patě základu se nachází betonový pas výšky 0,38 až 0,45 m, který je rozšířen vůči základovému zdivu. Základová spára se nachází ve vrstvě písčité hlíny. Do hloubky cca 1,9 m od terénu se nachází hlína a navážka.

Pro posouzení únosnosti základu je uvažována šířka základového pasu 1,6 m a vzhledem k hloubce umístění základové spáry cca 2,2 m pod terénem je únosnost základu pro stávající zatížení vyhovující.
