## **ZPRÁVA O PROVEDENÍ STAVEBNĚ TECHNICKÉHO PRŮZKUMU OBJEKTU HALY (TRŽNICE) V AREÁLU BÝVALÉHO CUKROVARU V BŘECLAVI**

**Brno, leden 2023**

Na základě požadavku objednatele byl proveden stavebně technický průzkum (dále jen STP) objektu haly bývalého cukrovaru v Břeclavi mezi ulicemi U Stadionu a Kuffnerovo nábřeží z důvodu zjištění materiálové skladby vybraných konstrukcí a jejich stavu před uvažovanou rekonstrukcí objektu.

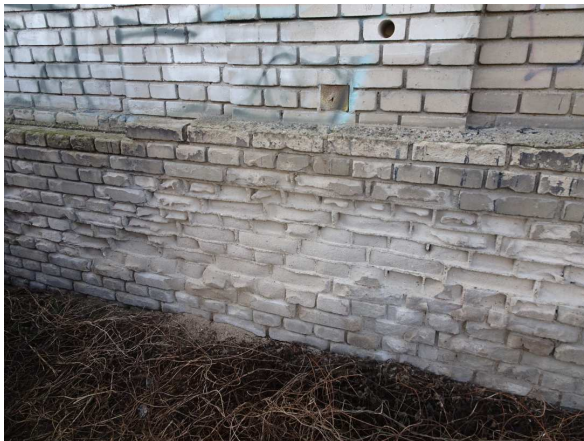
4.

- U objektu je viditelná původní vodorovná hydroizolace, její funkčnost již však bude vzhledem ke stáří objektu omezená, foto č.6.
- Lícové zdivo je na některých místech vlivem zatékání a působení mrazu v zimních měsících značně poškozeno, místy se již cihly rozpadají, foto č.4, 7, 13, 14, 15, 16, 17.

- V podélných obvodových stěnách je řada svislých nebo šikmých trhlin. Svislé trhliny jsou způsobeny nerozdělením objektu při výstavbě na dilatační celky. Šikmé trhliny se nejvíce vyskytují v severovýchodní polovině a jsou způsobeny pravděpodobně poklesem základů, foto č.34 - 47.
- V pilířích v severovýchodní čtvrtině objektu jsou ze strany interiéru odtržené některé vápenopískové cihly od zbytku pilíře do hloubky cca 10 - 90 mm, směrem ke štítové stěně se hloubka odtržení prohlubuje.
- Místy v soklech a pod nakládací rampou pod úrovní vodorovné hydroizolace z asfaltového pásu jsou degradované a drolí se vlivem zvýšené vlhkosti a v zimním období působením zmrazovacích cyklů, foto č.4, 7, 14

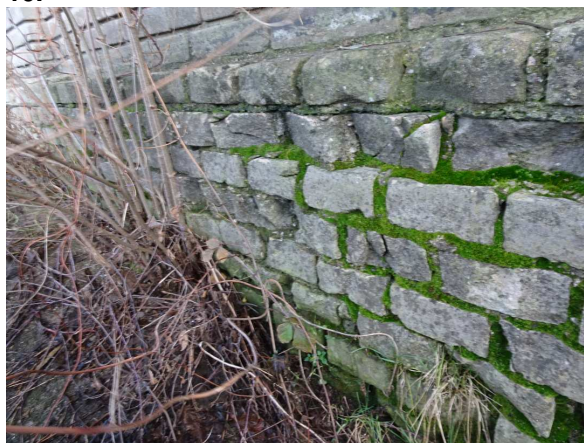
10.

- Na mnoha místech jsou ložné a styčné spáry mezi cihlami prorostlé mechy nebo vegetací, to svědčí o vysoké vlhkosti zdiva, foto č.8, 9, 10, 12.
- Ze střešní konstrukce zatéká, v okolí objektu i na betonové zámkové dlažbě se tvoří louže a vyrůstá zde vegetace, foto č.21, 22.

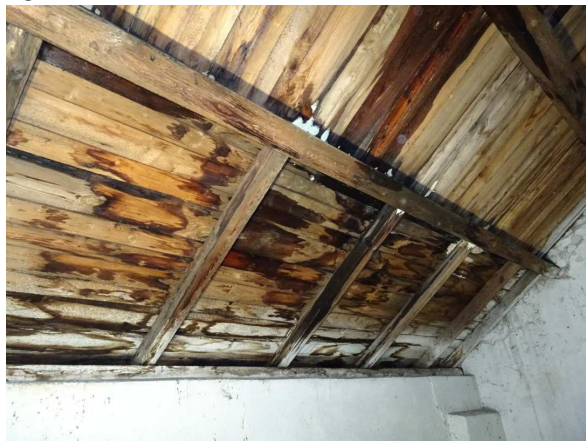
48.

- Dřevěný záklop je mokrý a napadený houbami téměř z 50% jeho plochy, foto č.48, 51, 57, 64, 65, 66, 75, 76, 77, 78, 83, 91, 96, 102, 103.
- **Samotné vazníky zatím příliš poškozeny nejsou, několik z nich je místy poškozených v místě styku s dřevěným prkenným bedněním v místech, kde značně zatéká, foto č.68, 69, 70, 71, 72, 74, 89, 92, 83, 97, 98, 99, 106, 107.**

- **Pro zachování krovu bude pravděpodobně nutné provést výměnu všech prvků vyznačených červeně ve výkresové dokumentaci !**
- **Dřevěné vazníky bude nutné ještě důkladně zkontrolovat během provádění při odkrytí vrchních vrstev střešní konstrukce. Vzhledem k aktivnímu zatékání je pravděpodobné, že se jejich poškození ještě rozvine.**

- Vzhledem k množství poškozených prvků je možná lepší zvážit ponechání pouze vazníků a ostatní prvky střešní konstrukce (vaznice, záklop) provést kompletně nově, zejména má-li konstrukce zůstat zespodu pohledová.

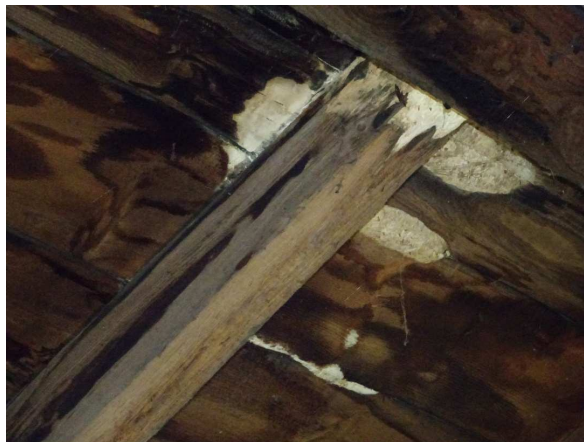
50.

- Na některých místech jsou viditelné i výrazné plodnice hub, které se vlivem vlhkosti dále rozrůstají a šíří, foto č.49, 50, 62, 67, 71, 73, 100.
- Od zatékání jsou poškozené i některé krokve, které jsou v prvním poli mezi vaznicemi, foto č.61, 79, 82, 85, 88, 90, 94, 95.

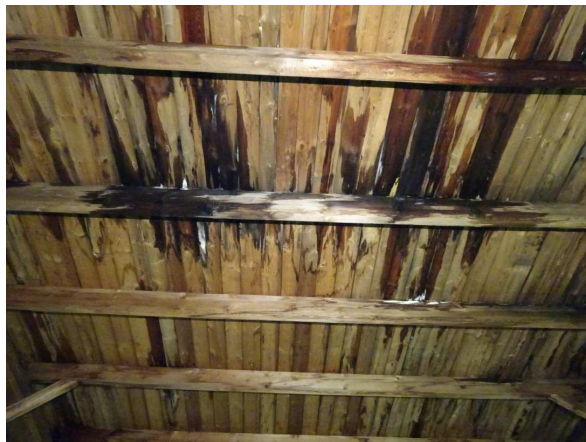
- Poškozené jsou zejména vaznice, na jejichž horní straně (pod záklopem) se drží zatečená voda, pomalu vysychá a poskytuje ideální podmínky pro růst hub, v těchto místech je poškozen i dřevěný záklop, foto č.60, 63, 80, 81, 101,104, 105.
