POHLED VÝCHODNÍ - BOURACÍ PRÁCE

ARCHITECTONICKÝ NÁVRH			VYPRACOVÁNÍ		KONTROLOVÁNÍ	
Ing. Ondřej Vrbna			Ing. Ondřej Vrbna		Ing. Ondřej Vrbna	
MÍSTO STAVBY			č. parc. st. 428; KÚ Břeclav [613564]			
INVESTOR			Město Břeclav náměstí T. G. Masaryka 42/3, 69002 Břeclav		ČKAIT ČA: 1005788	
OBSAH			POHLED VÝCHODNÍ		FORMÁT A2	
AKCE			OPRAVA PLÁŠTĚ ŽIDOVSKÉ SYNAGOGY V BŘECLAVI		MĚŘITKO: 1:50	
					DĚL. VÝRČ.: D.1.1.2	
					DATUM 08/2024

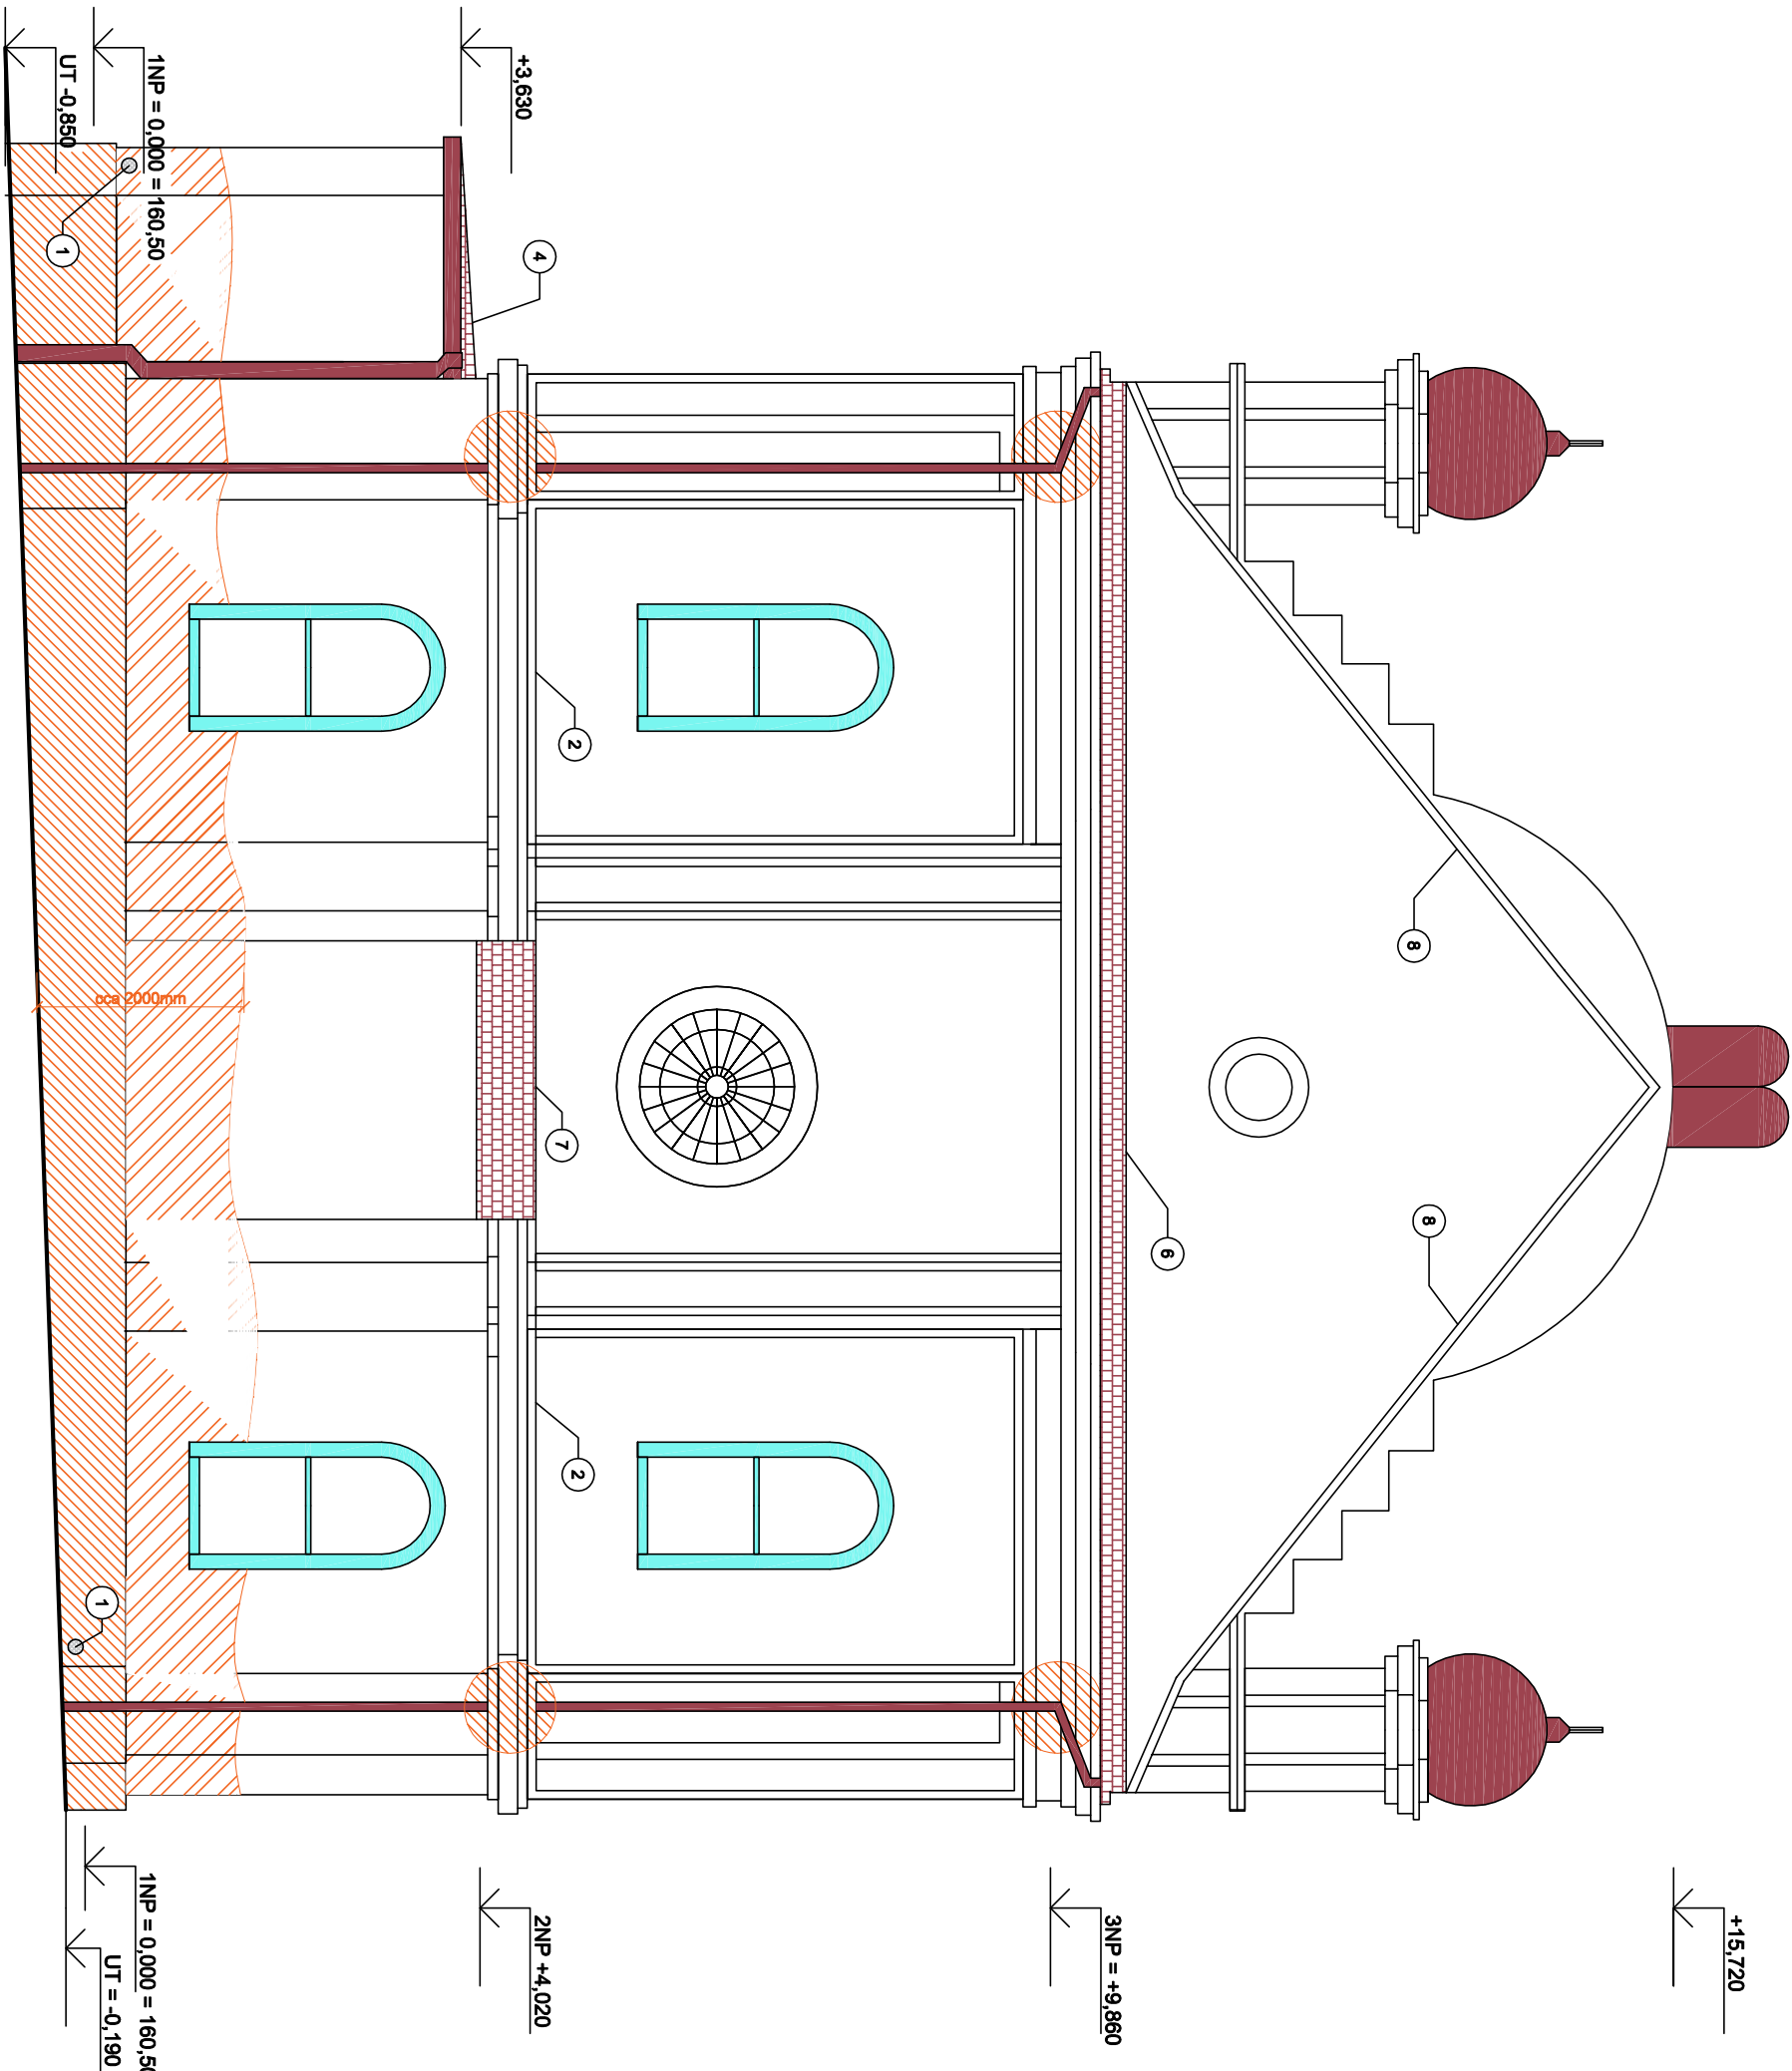
- DEGRADOVANÉ ŘÍMSY Z DŮVODU PRŮCHODU MĚDĚNÉHO SVODU ŘÍMSOU - NUTNÁ DEMONTÁŽ A OPRAVA
- OTLUČENÍ CEMENTOVÉHO SOKLU V TL. CCA 12cm - CCA 16m²
- OTLUČENÍ VLHKÝCH OMÍTEK SPODNÍCH PARTII - CCA 16m²
- OCISTĚNÍ OMÍTEK OŠKŘABÁNÍM, OMYTÍ TLAKOVOU VODOU, OTLUČENÍ UVOLNĚNÝCH MÍST ODHAD DO CCA 30% - CELKOVÁ PLOCHA 185m²

- VĚTRACÍ OTVORY - ZKONTROLOVAT PROSTUPNOST A OSADIT NOVOU NEREZOVOU MŘÍŽKU MÍSTO DOŽILÉ PLASTOVÉ - PRŮMĚR DO 200mm
- ZKONTROLOVAT OPLECHOVÁNÍ ŘÍMS - PŘELETOVÁNÍ SPOJŮ A VÝMĚNA POŠKOZENÝCH PRVKŮ, ODHAD 30% - celkem na revizi cca 42mb
- DEMONTÁŽ VŠECH SVODŮ, NAVRÁCENÍ ZPĚT CCA 30%
- ROZEBRÁNÍ SPODNÍ STŘECHY A BEDNĚNÍ/LATOVÁNÍ - 24m²
- ROZEBRÁNÍ SPODNÍ HRANY HLAVNÍ STŘECHY - CCA 3 SPODNÍ ŠÁRY TRÁSEK A LATÍ
- KONTROLA KRYTINY NA ŠTÍTOVÉ VYZDÍVCE DÉLCE CCA 14m - PŘELOŽENÍ A NAVRÁCENÍ ZPĚT
- KONTROLA KRYTINY NA STŘEŠE NIŽE - CCA 5m² - PŘELOŽENÍ A NAVRÁCENÍ ZPĚT ZKONTROLOVAT ULOŽENÍ KRAJOVÝCH TRÁSEK V MALTĚ - REVIZE PŘÍPADNĚ DOPLNĚNÍ
- MALTY ČI TRÁSEK CELKEM K REVIZI 19mb
