autorizovaná osoba	autor projektu	vyracoval(a)	LIVINGSTAV Atelier: Sovinec 26, 639 00 Brno, www.livingstav.cz, info@livingstav.cz, +420 543 215 155, +420 543 215 058 VŠECHY PRÁCE NA TOMTO VÝKRESU DLE ÚKOLU VYKONALI PRÁČE LIVINGSTAV S.R.O. BEZ SOUHLASU NEJMÉNĚ JEDNÍ KOPÍROVÁNÍ A POKYTOVÁNÍ TŘETÍ OSOBY
Ing. Václav Nevřiva	Ing. arch. Jan Snašel	Ing. Filip Janišch	
		Ing. Václav Nevřiva	
investor	Město Břeclav, Náměstí T.G. Masaryka 42/3, 690 02 Břeclav		
místo stavby	ul. Na Pěšině 2842/13, 690 03 Břeclav 3; k.ú. Břeclav [613584]; parc. č. 2581/44, 3361, 3724/1, 4108		
název akce	Domov seniorů Břeclav		
stavební objekt	SO02a		
část projektu	D.1.2 Stavebně konstrukční řešení (statika)		
název výkresu	Úprava stěnového panelu S120

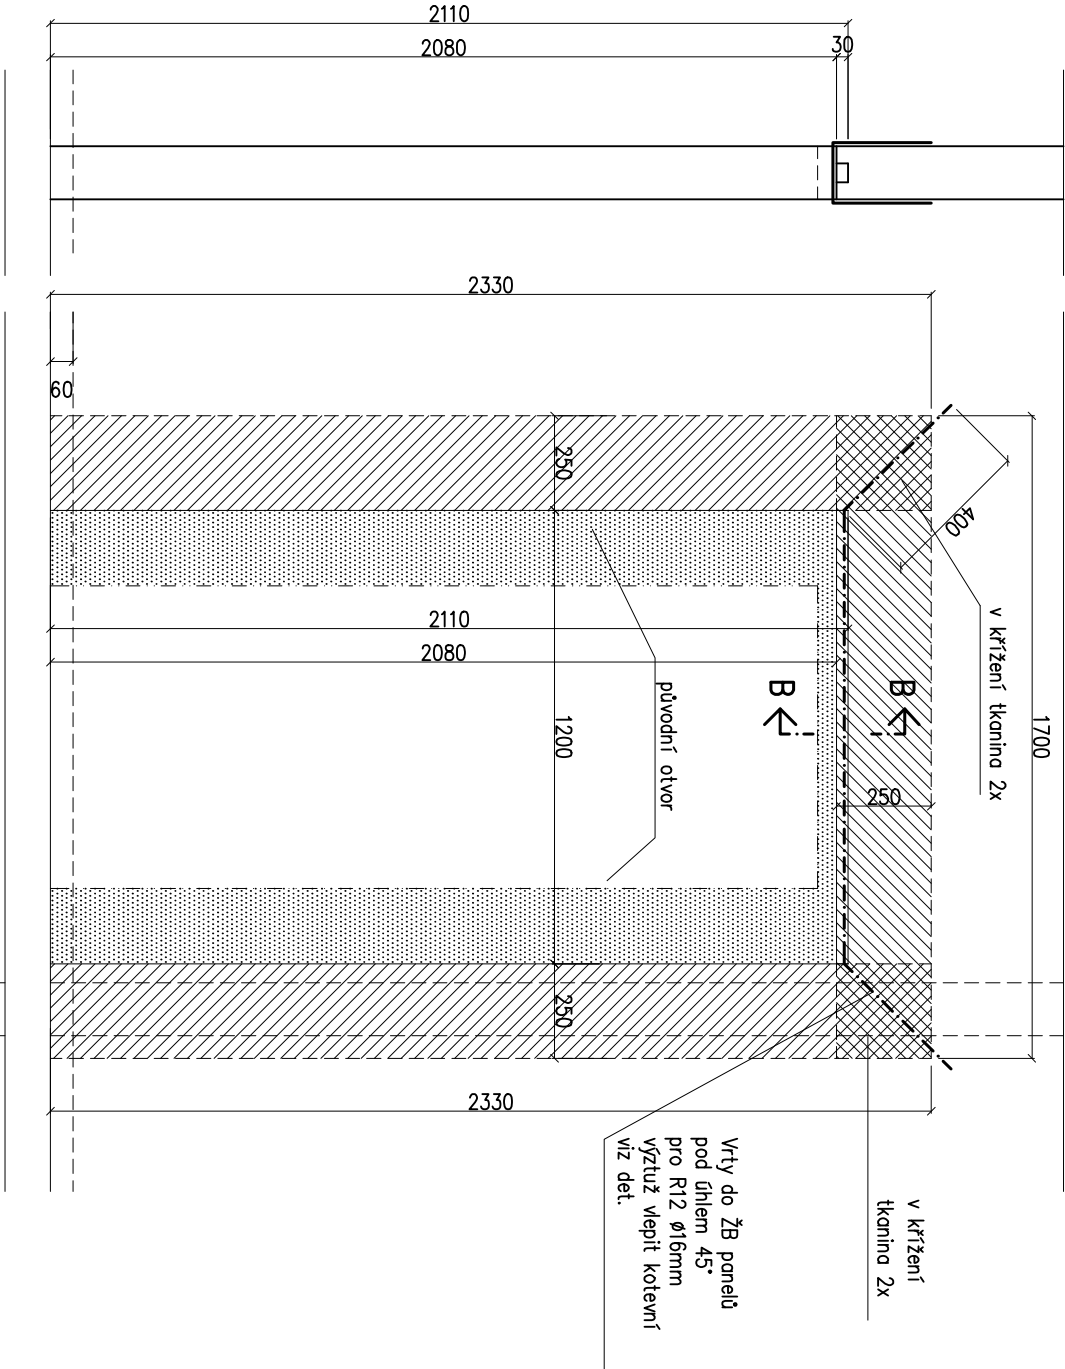
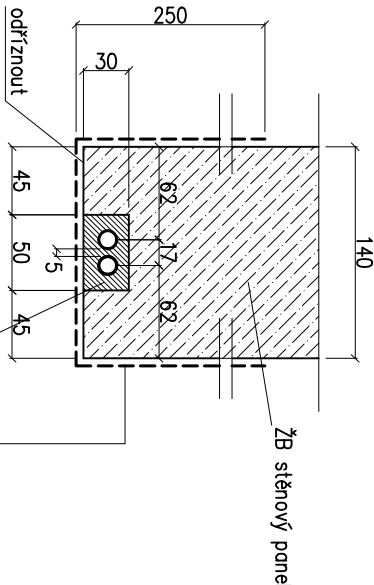
- tkanina
- vyříznout
- vlepeno PCM maltou
- původní dveřní otvor

Výztuž vepít do vyřezované drážky a do vrstvy kotvení mikroarmované polymercementové malty fixotroponí, nesmršlivé pevnost v tlaku min. 45 MPa pevnost v tahu min. 8 MPa přilnavost k betonu min. 2MPa

obousměrná uhlíková tkanina min. 150+150 g/m2 nalepit epoxidovou impregnační pryskyřicí pevnost v tahu min. 30 MPa
